# JOENSUUN KESKUSTAN JA NIINIVAARAN PALVELUALUEIDEN ESTEETTÖMYYSSELVITYS 2015

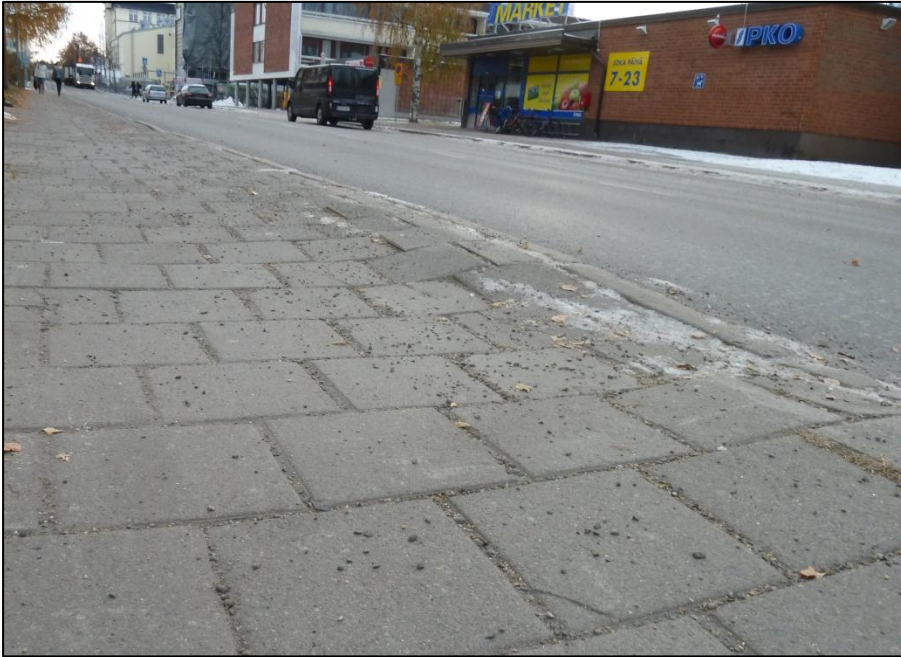
Suurella osalla ruutukaavakeskustan jalkakäytävistä on käytetty päällysteenä betonilaattaa, joka on ajan kuluessa ja routimisen sekä puiden juuriston kasvun myötä vaurioitunut tai painunut epätasaiseksi (kuva 12). Laattojen leveät saumat ja epätasaisuudet aiheuttavat etenkin apuvälineiden kanssa tai pyörätuolilla liikkuville henkilöille kaatumisvaaran. Erittäin epätasaisia väyläosuuksia tai yksittäisiä kuoppia on erityisesti Koskikadulla, Torikadulla, Papinkadulla, Sairaalakadulla ja Kirkkokadulla. Keskustan suunnitelma-alueen itäosassa väylät ovat hyväkuntoisia (kuva 13). Keskustan suunnitelma-alueen väylien epätasaisuudet on esitetty kuvassa 14.

**Kuva 12. Betonilaatoitus on monilla väyläosuksilla ajan kuluessa painunut. Kuva Papinkadulta.**

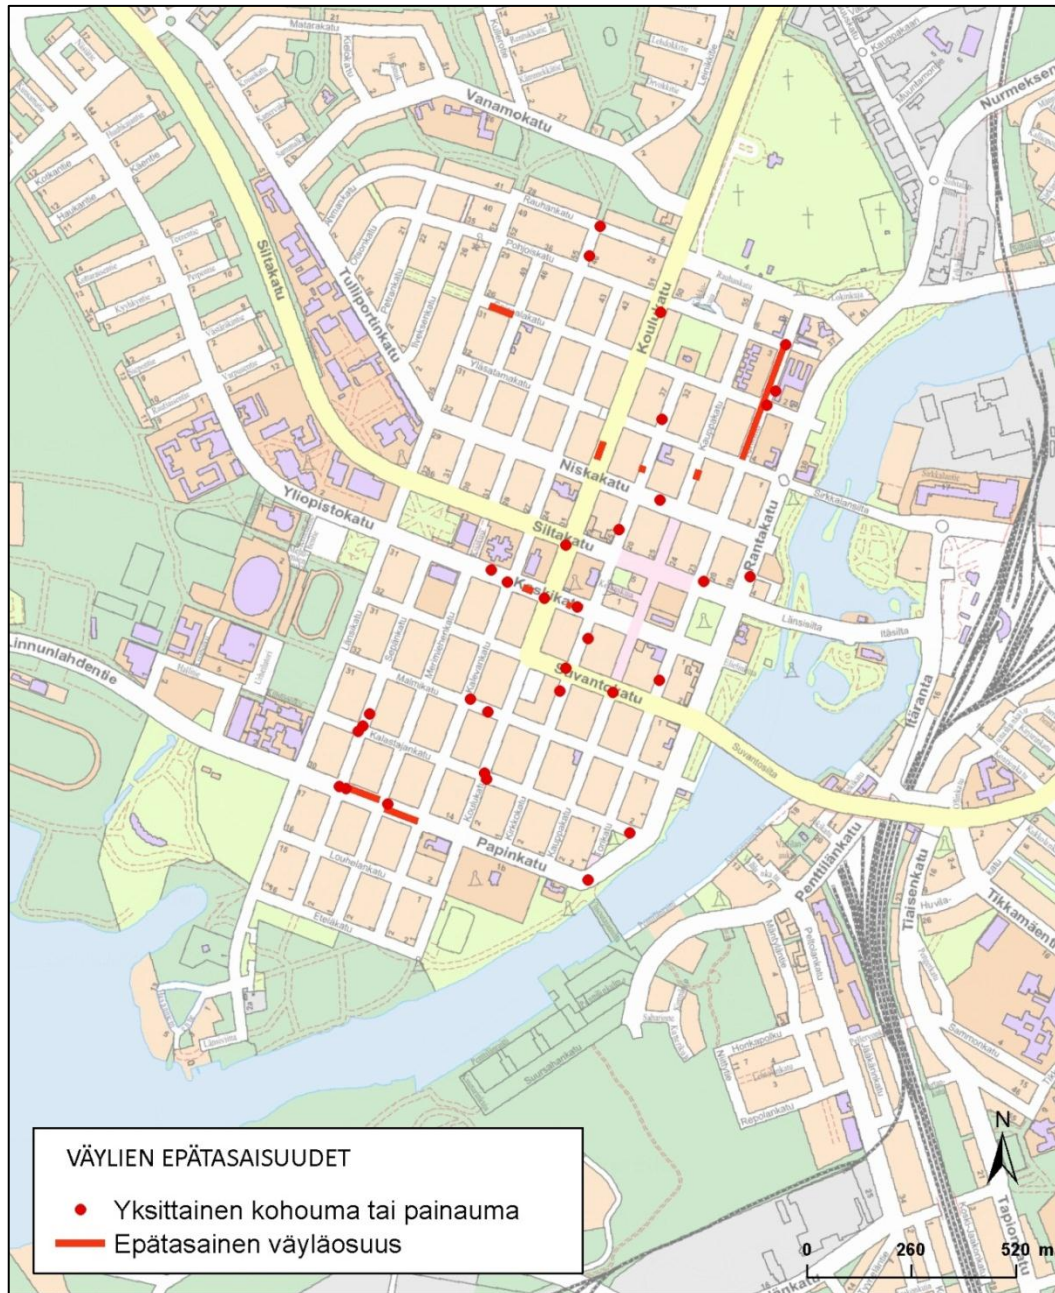
**Kuva 14. Väylien epätasaisuudet keskustan suunnitelma-alueella.**

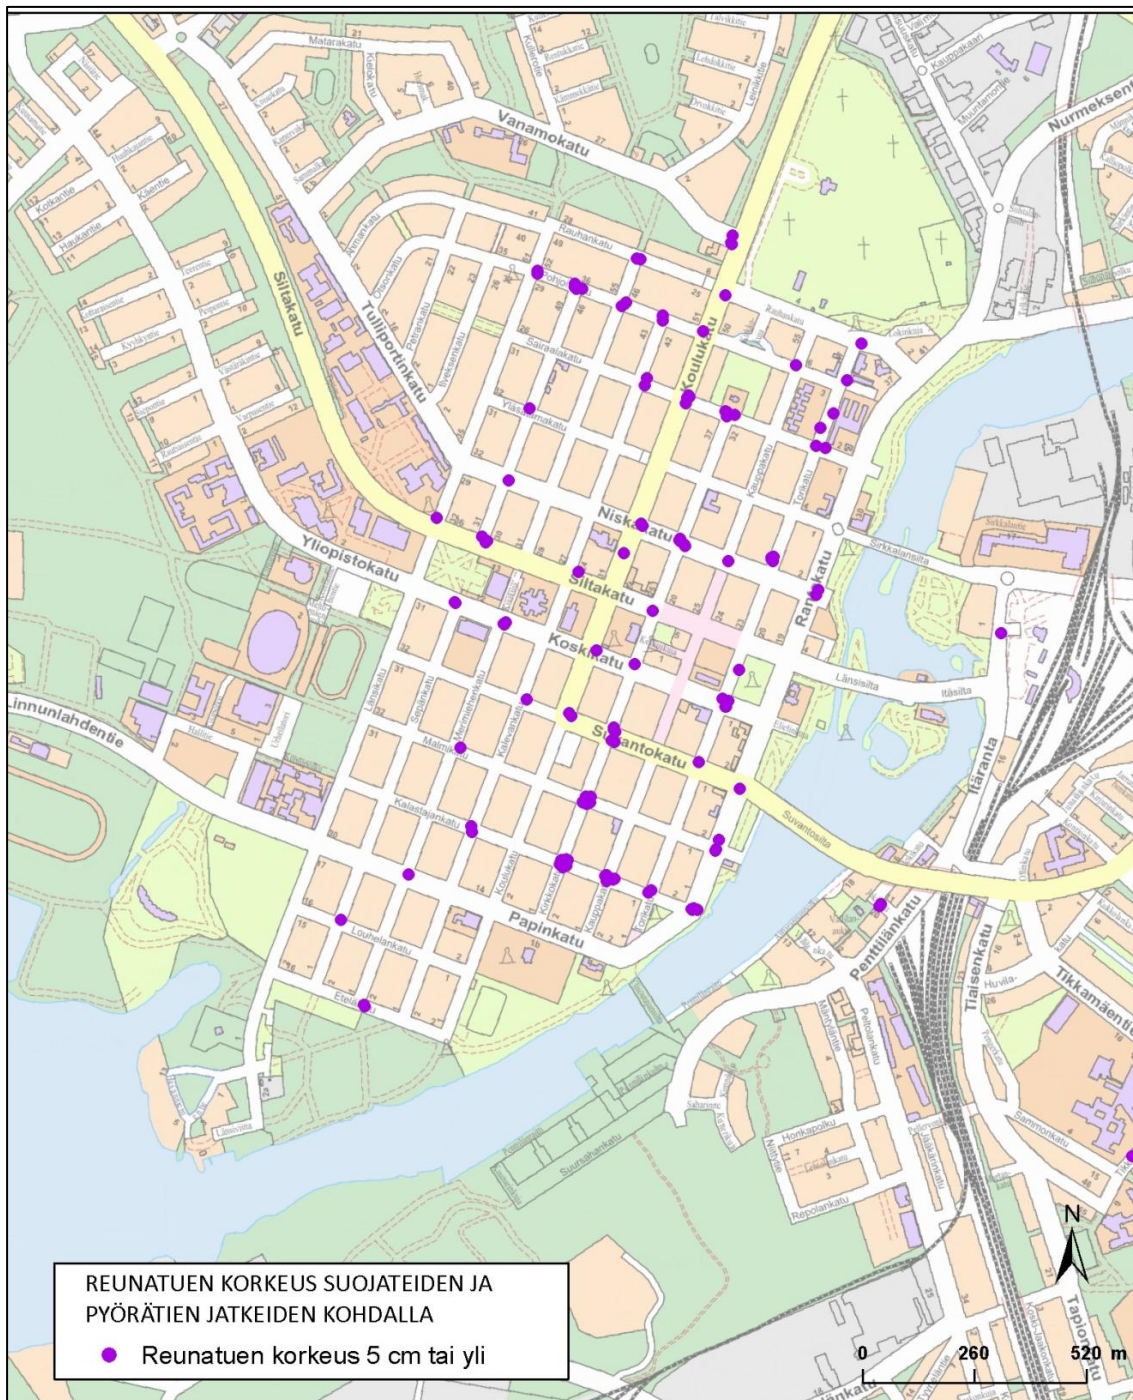
Vain muutamassa kartoitettujen väylien suojatiessä on esteettömyysohjeiden mukaiset reunatuet. Alueella on runsaasti reunatuettomia suojateitä sekä suojateitä, joiden reunatuki on liian korkea (kuvat 17 ja 18). Lähes kaikki kartoitetut keskisaarekkeet ovat reunatuettomia. Keskustan suunnitelma-alueen suojateiden korkeat reunatuet on esitetty kuvassa 19.

**Kuva 19. Reunatukien korkeudet suojateiden ja pyörätien jatkeiden kohdalla keskustan suunnitelma-alueella.**

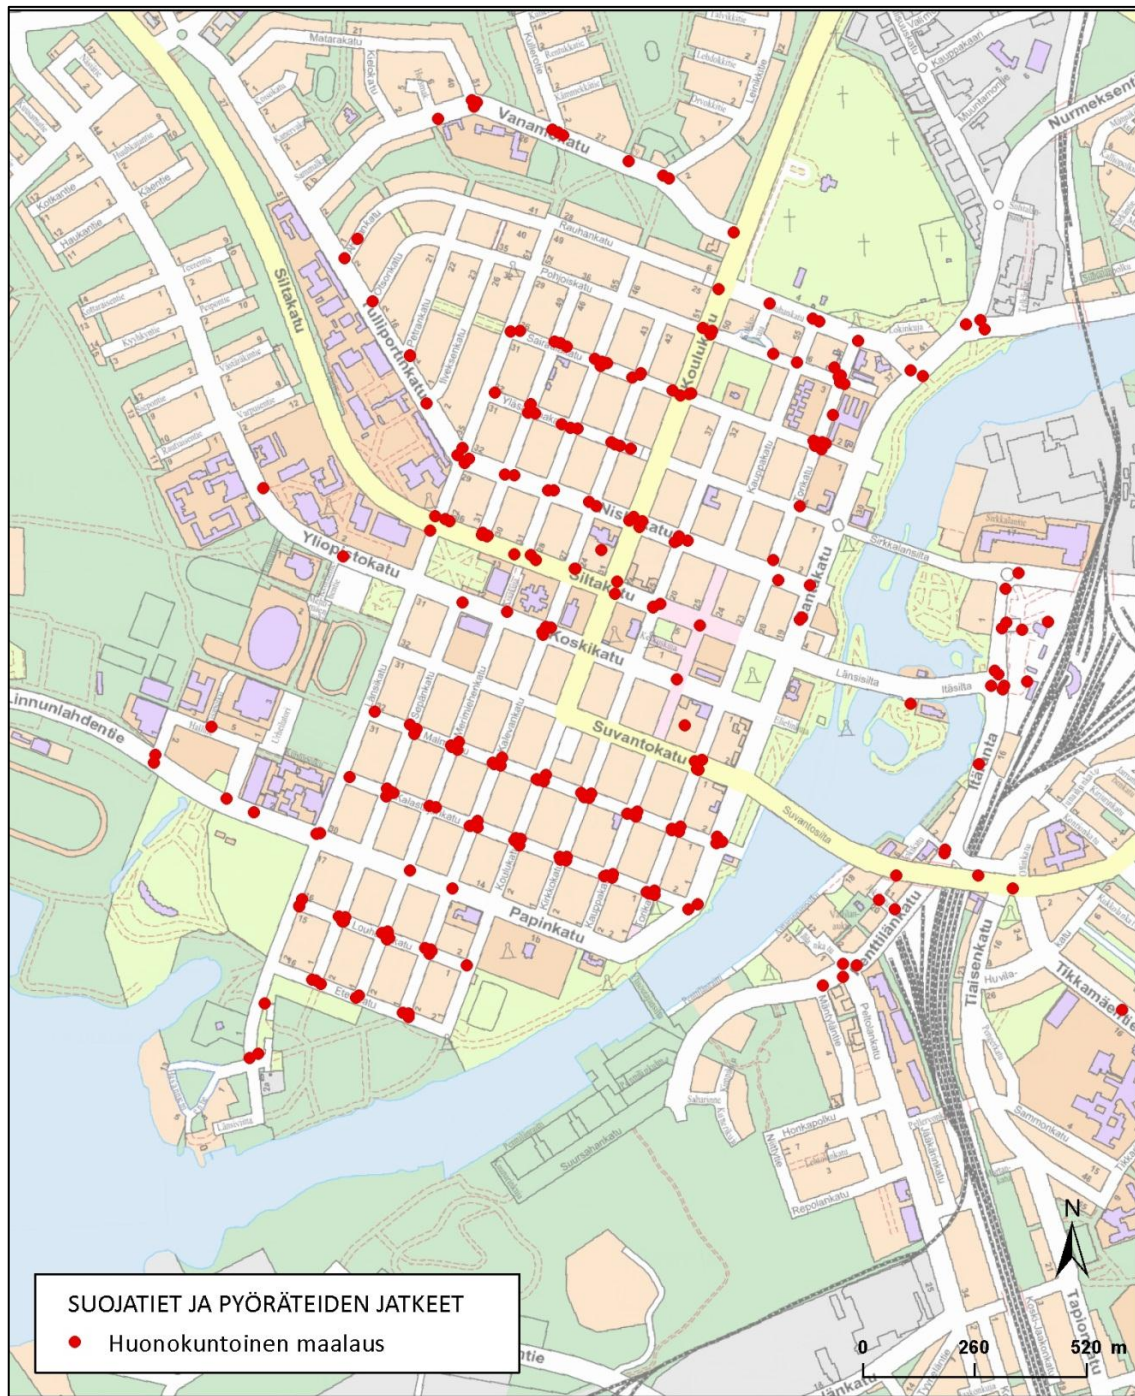
Huonokuntoisia suojateiden ja pyörätien jatkeiden merkintöjä ruutukaava-alueella on hyvin paljon (kuva 20). Viime aikoina kunnostetuilla alueilla, lähinnä ydinkeskustassa, merkinnät ovat hyväkuntoisia. Joissakin risteyksissä, kuten esimerkiksi Kauppakadun ja Siltakadun sekä Koskikadun liittymissä sekä Rantakadun ja Elielinkujan liittymässä on kiveyksellä toteutettuja suojateitä. Kävelykadun ympäristössä on suojateitä toteutettu kävelykatujen yleisesti hyväksytyllä yhteisen tilan periaatteella (shared space -periaate) (kuva 21).

**Kuva 20. Huonokuntoiset suojaiteiden ja pyöräteiden jatkeiden tiemerkinnit keskus-tan suunnitelma-alueella.**

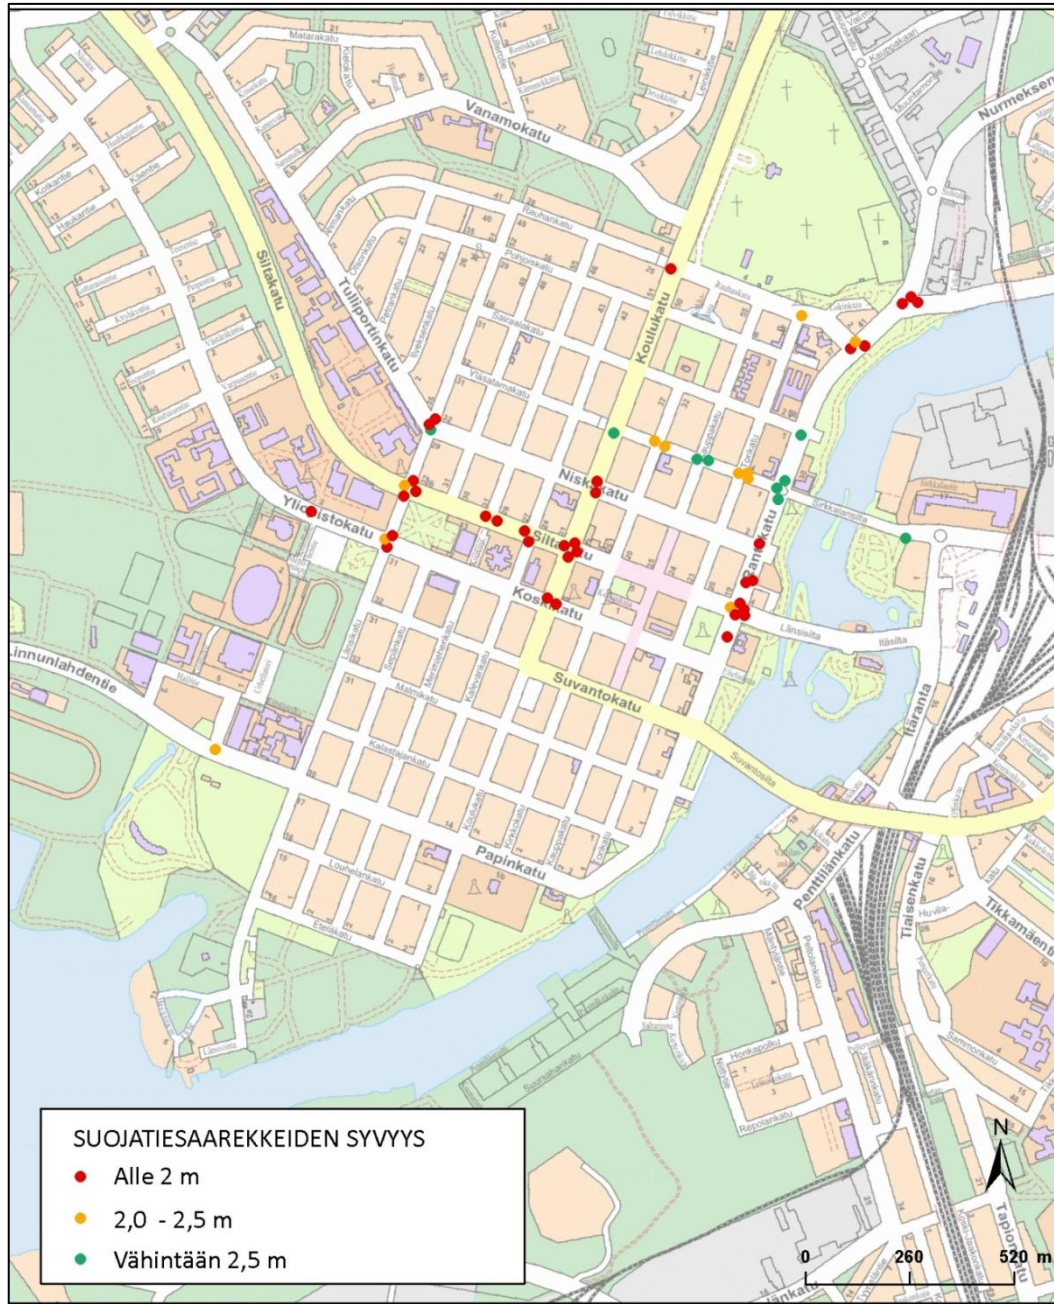
Useimmat kartoitetuista suojatiesaarekkeista on syvyydeltään alle 2 metriä (kuva 22). Suojatiesaarekkeen vähimmäissyvyyden tulisi olla 2,5 metriä, jotta saarekkeella on tilaa pyörätuolille tai lastenvaunuille. Vähintään 2,5 metrin syvyisiä suojatiesaarekkeita on suunnitelma-alueella lähinnä vastikään kunnostetuilla katuosuuksilla Rantakadulla ja Yläsatamakadulla sekä Sirkkalansillan itäpuolella. Suojatiesaarekkeiden syvyydet on esitetty kuvassa 23.

**Kuva 23. Suojatiesaarekkeiden syvyys keskustan suunnitelma-alueella.**

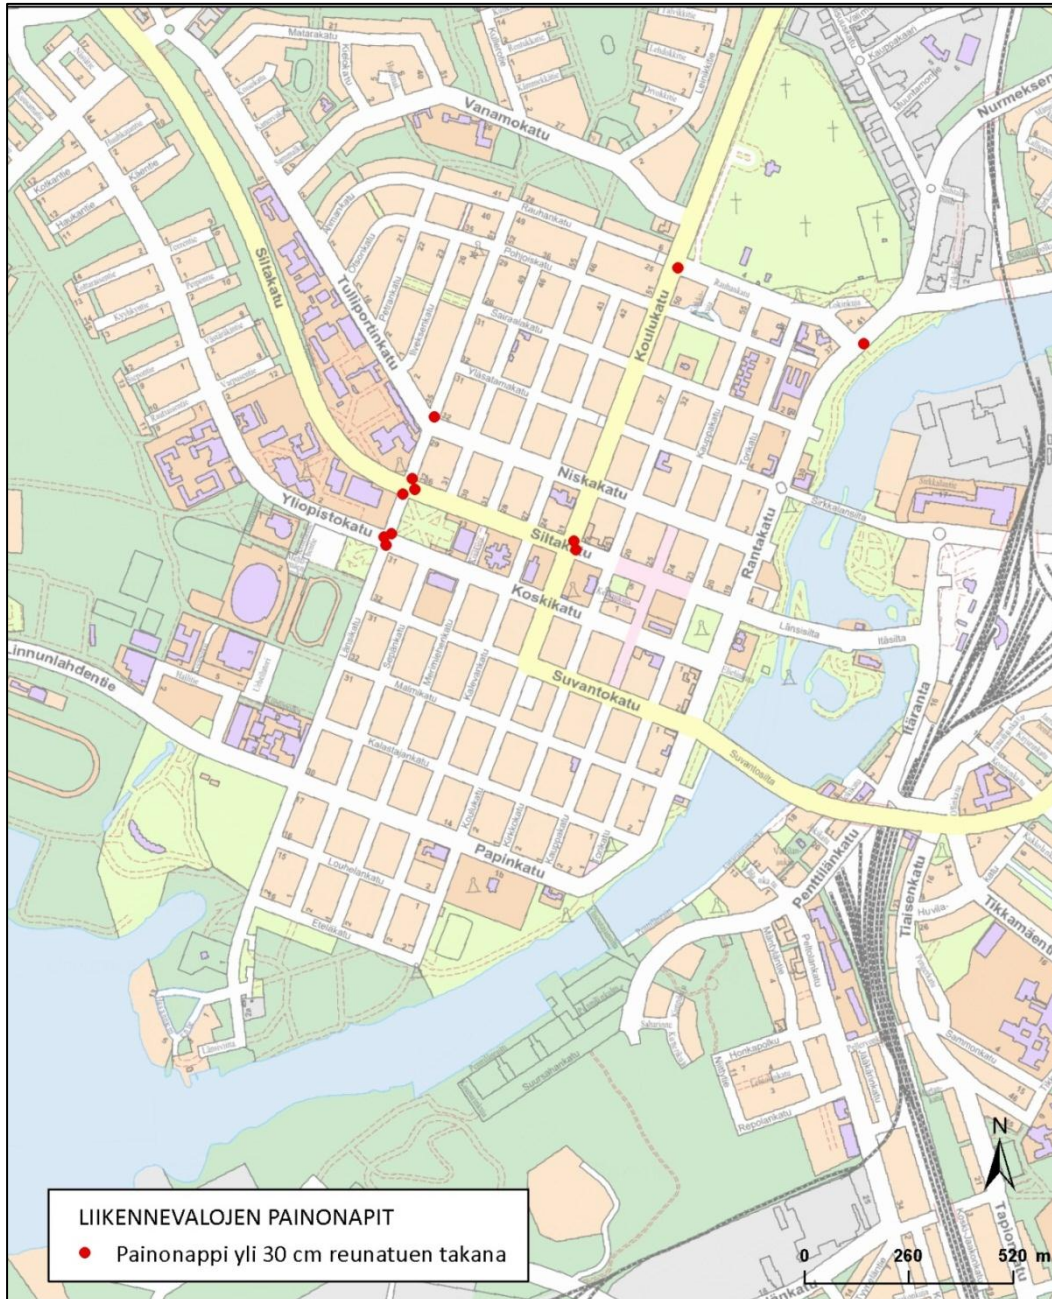
Suojatiesaarekkeissa sijaitsevat liikennevalojen painonapit sijaitsevat monin paikoin liikennevalopylväessä yli 30 senttimetriä reunakiven takana. Lisäksi osaa jalkakäytävien puolella sijaitsevista painonapeista on hankala käyttää esimerkiksi korkean reunatuen takia. Tällaiset painonapit, joihin on vaikea ylettää, on esitetty kuvassa 24.

**Kuva 24. Esteellisesti sijaitsevat liikennevalojen painonapit keskustan suunnitelma-alueella.**

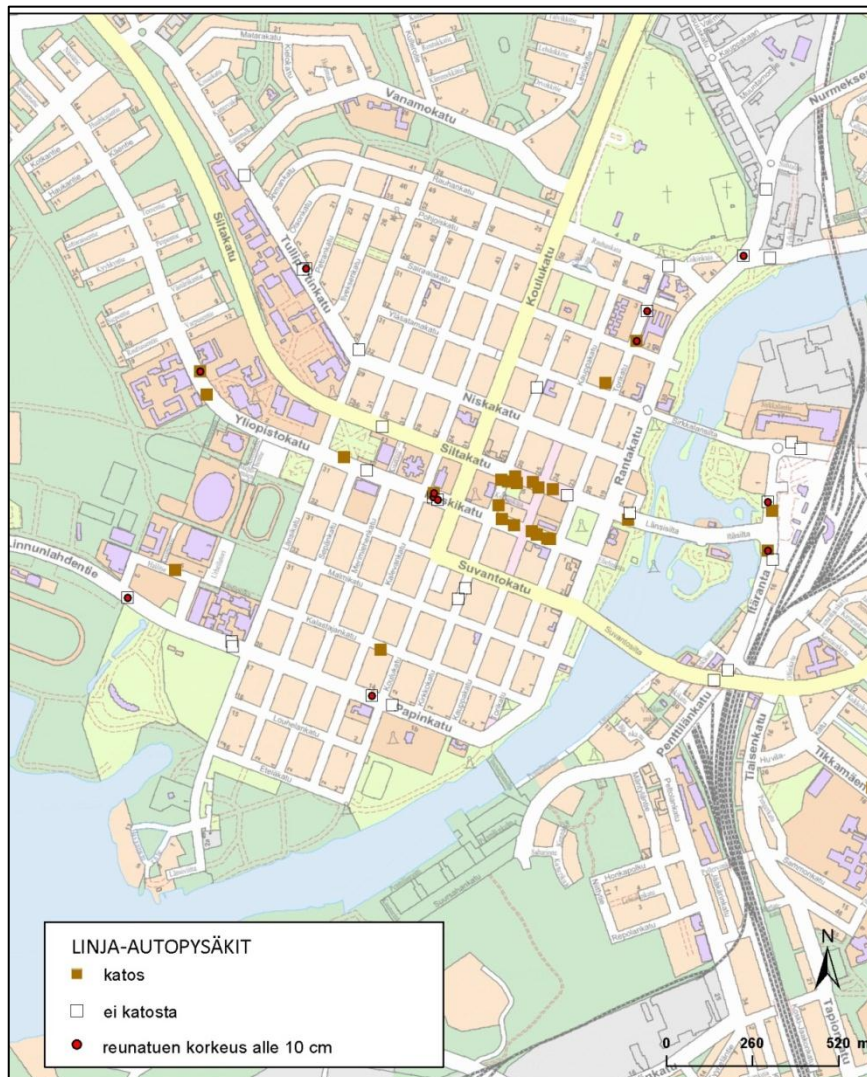
**Kuva 26. Linja-autopysäkkien tyyppi ja pysäkit, joissa reunatuen korkeus on alle 10 senttimetriä keskustan suunnitelma-alueella.**

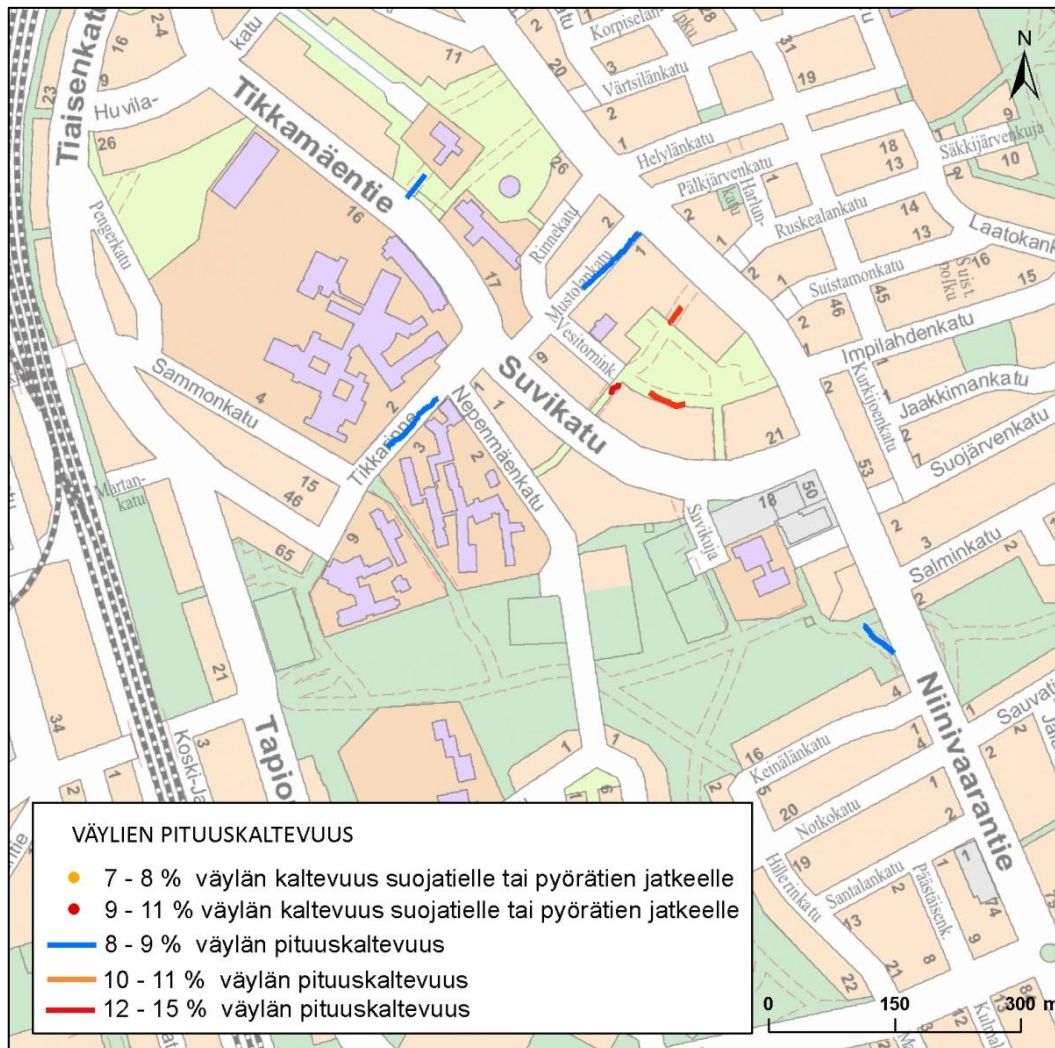
**Kuva 47.** Niinivaaran suunnitelma-alueen yli 8 prosenttia pituuskaltevat väyläosuudet.

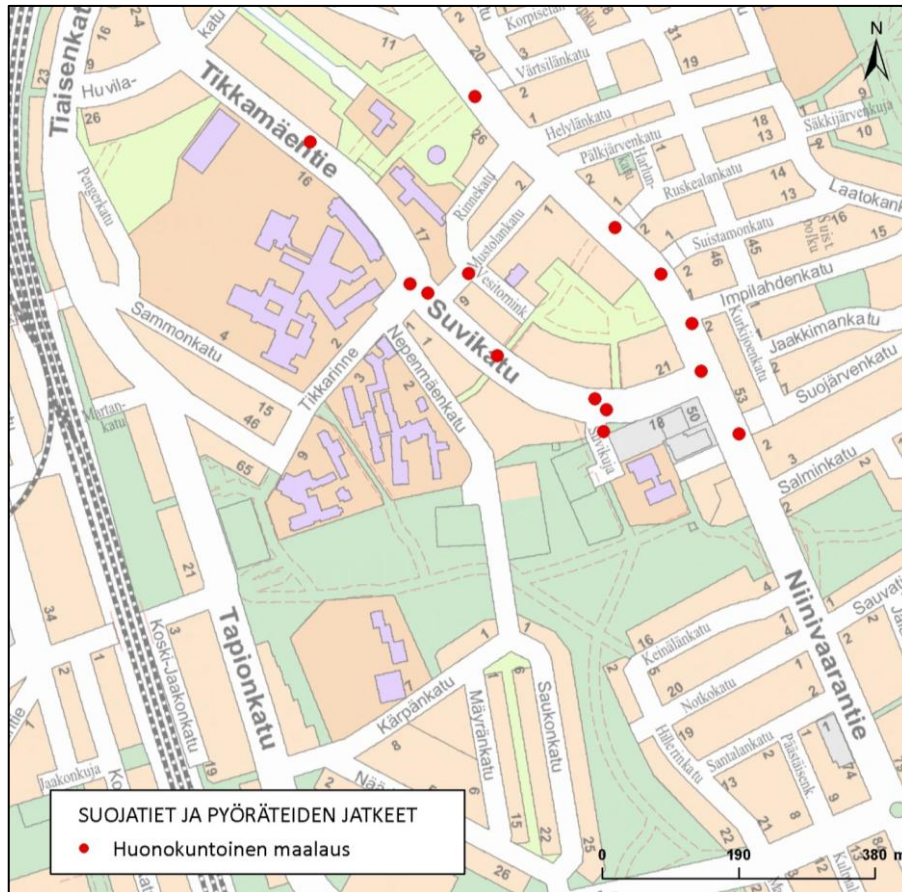
**Kuva 50. Huonokuntoiset suojateiden ja pyöräteiden jatkeiden tiemerkinnyt Niinivaaran suunnitelma-alueella.**

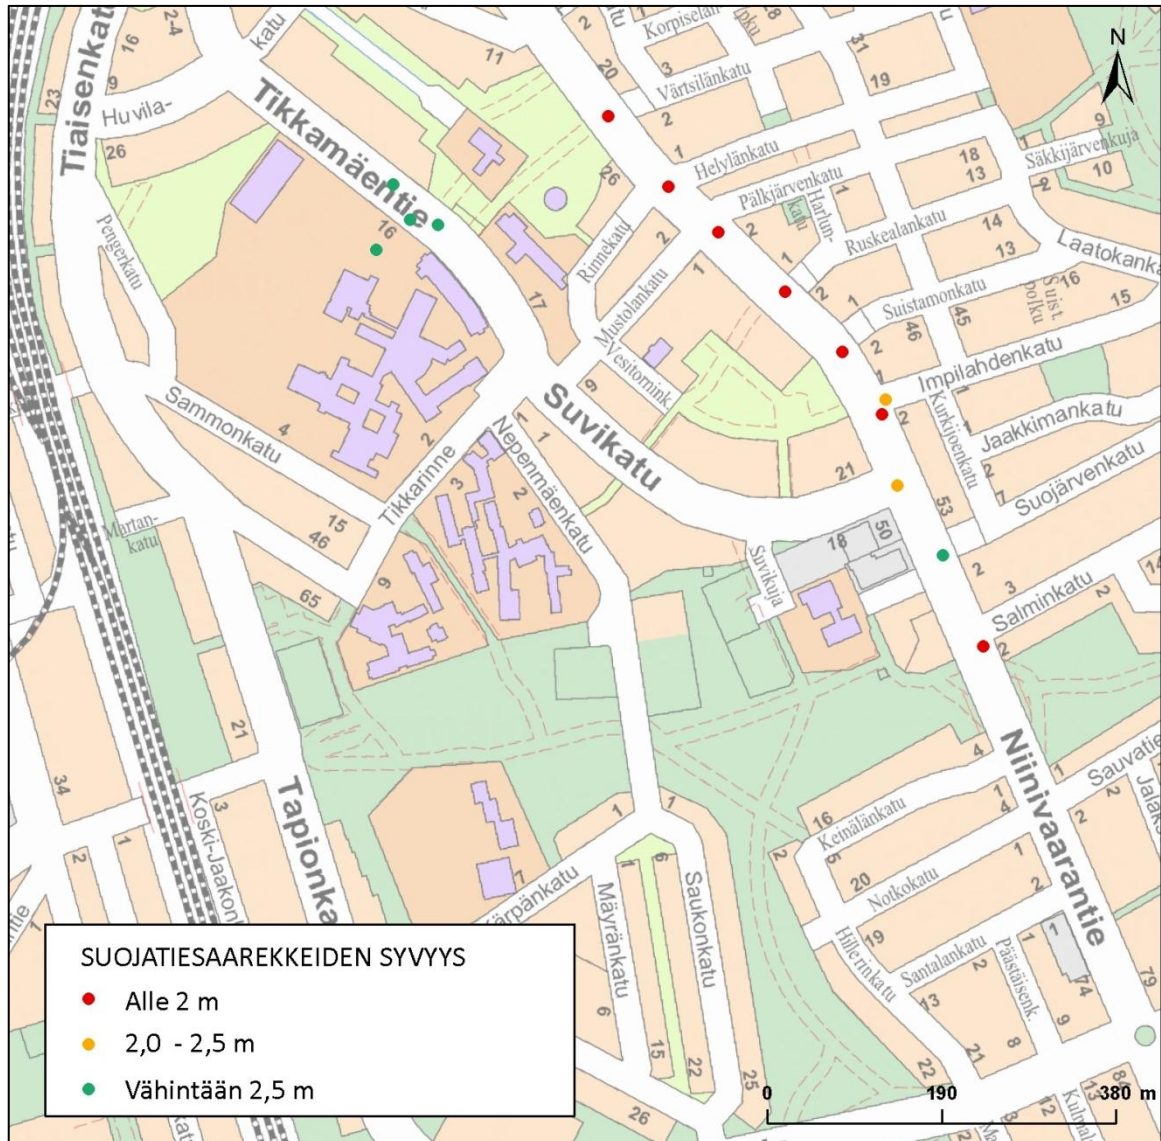
**Kuva 53. Suojatiesaarekkeiden syvyys Niinivaaran suunnitelma-alueella.**

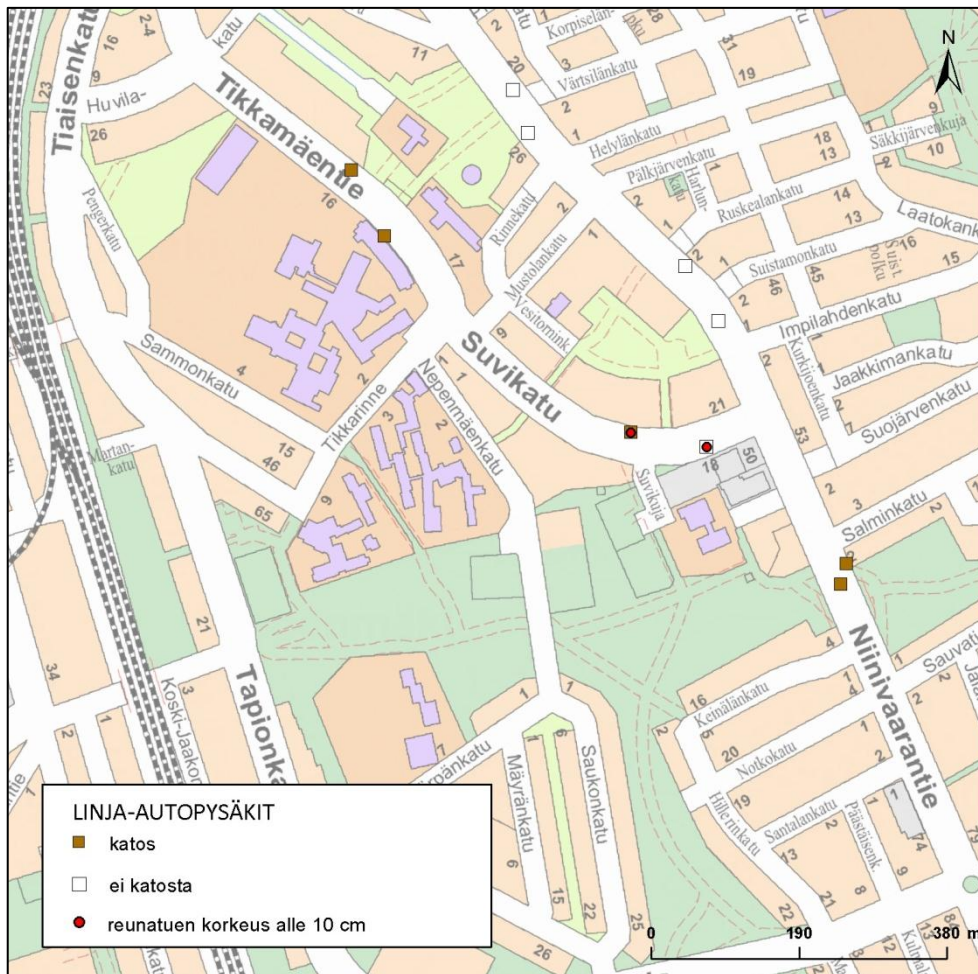
**Kuva 56. Niinivaaran suunnitelma-alueen pysäkkityypit ja pysäkkien edustan alle 10 senttimetriä korkeat reunatuet.**

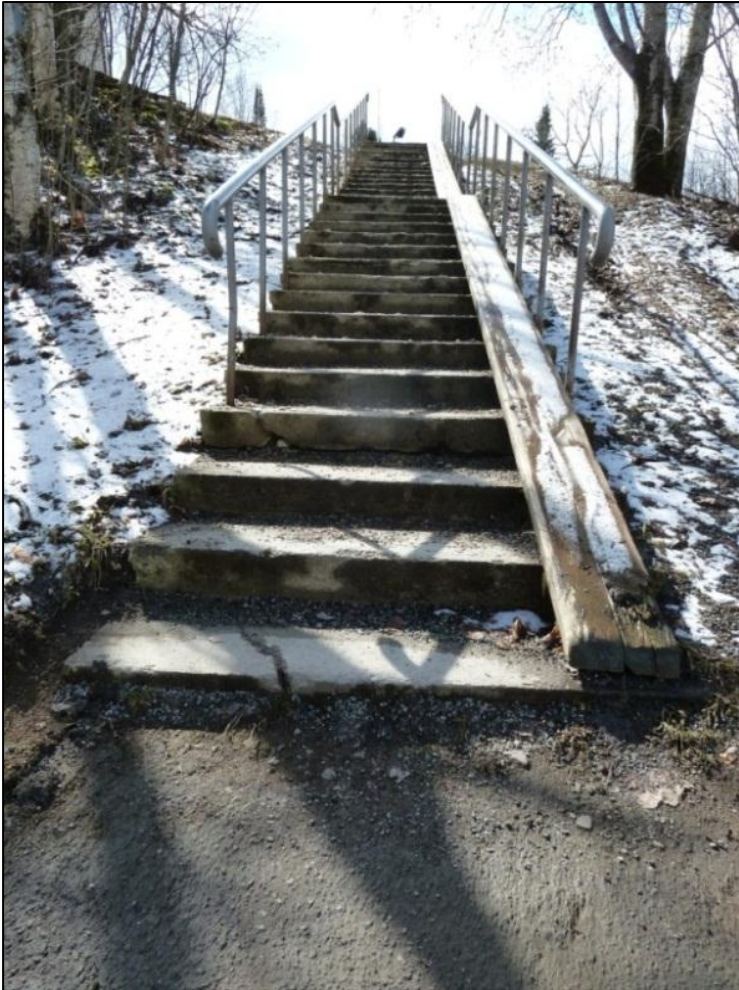
Niinivaaran kartoitetulla alueella sijaitsee kahdet portaat Niinivaaranpuistossa. Portaat ovat huonokuntoiset betoniportaatsa, eikä niissä ole kontrastiraitoja askelmien reunassa tai varoitusalueita portaiden ylä- tai alapäässä. Myös käsijohteissa on puutteita. Toisten portaiden käsijohteet päättyvät usean askelman ennen portaiden päättymistä, mikä aiheuttaa kompastumisvaaran näkövammaiselle henkilölle, jolle käsijohteen päättyminen kertoo portaiden päättymisestä (kuva 63).

**Kuva 63. Niinivaaranpuiston portaat ovat erittäin huonokuntoiset ja käsijohteet päättyvät ennen portaiden päättymistä.**

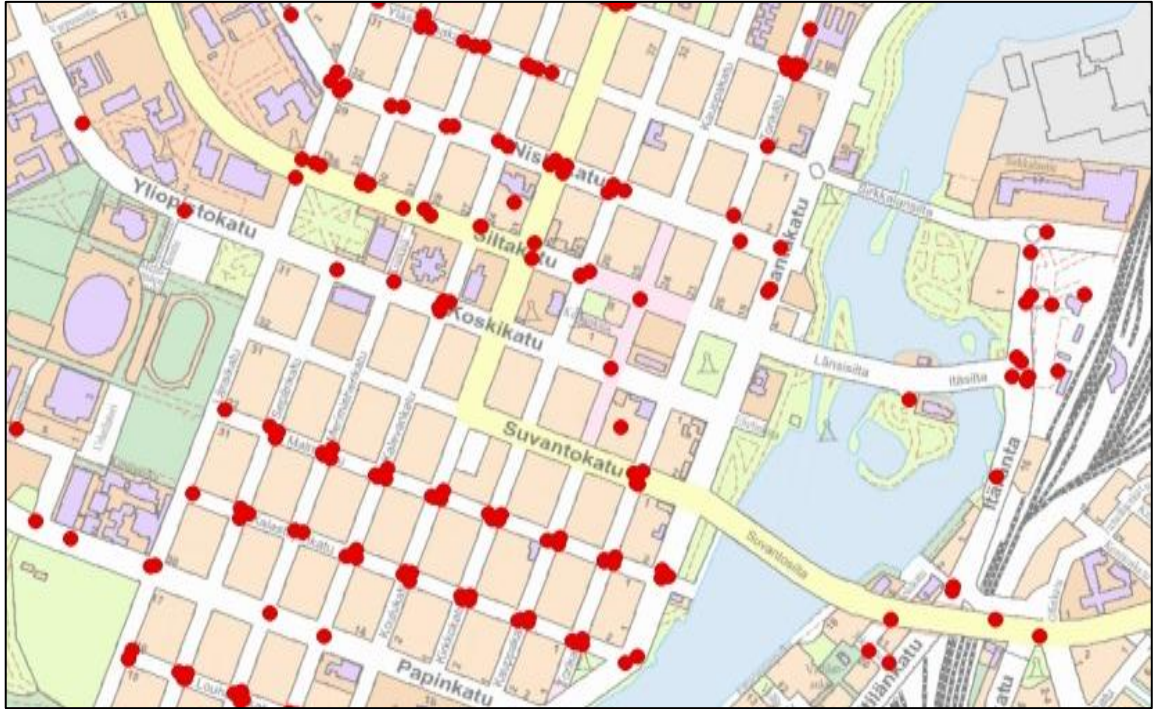
**Kuva 66.** Ote keskustan suunnitelma-alueen huonokuntoisten suojateiden toimenpidekartasta. Uusittavat suojatiemerkinnot on merkitty kartalle punaisilla pisteillä. Toimenpidekartta on kokonaisuudessaan liitteessä 1.

Keskustan suunnitelma-alueella on erittäin runsaasti suojateitä, joiden suojatiemerkinnot ovat kuluneet. Huonokuntoinen suojatiemerkinnot vaikeuttaa suojatien hahmotettavuutta. Suojatiemerkinnoissa tulee olla riittävä kontrasti, jotta ne erottuvat. **Huonokuntoiset suojatiemerkinnot tulee uusia (liitekartta 1, kuva 66, kiireellisyysluokka 1).**

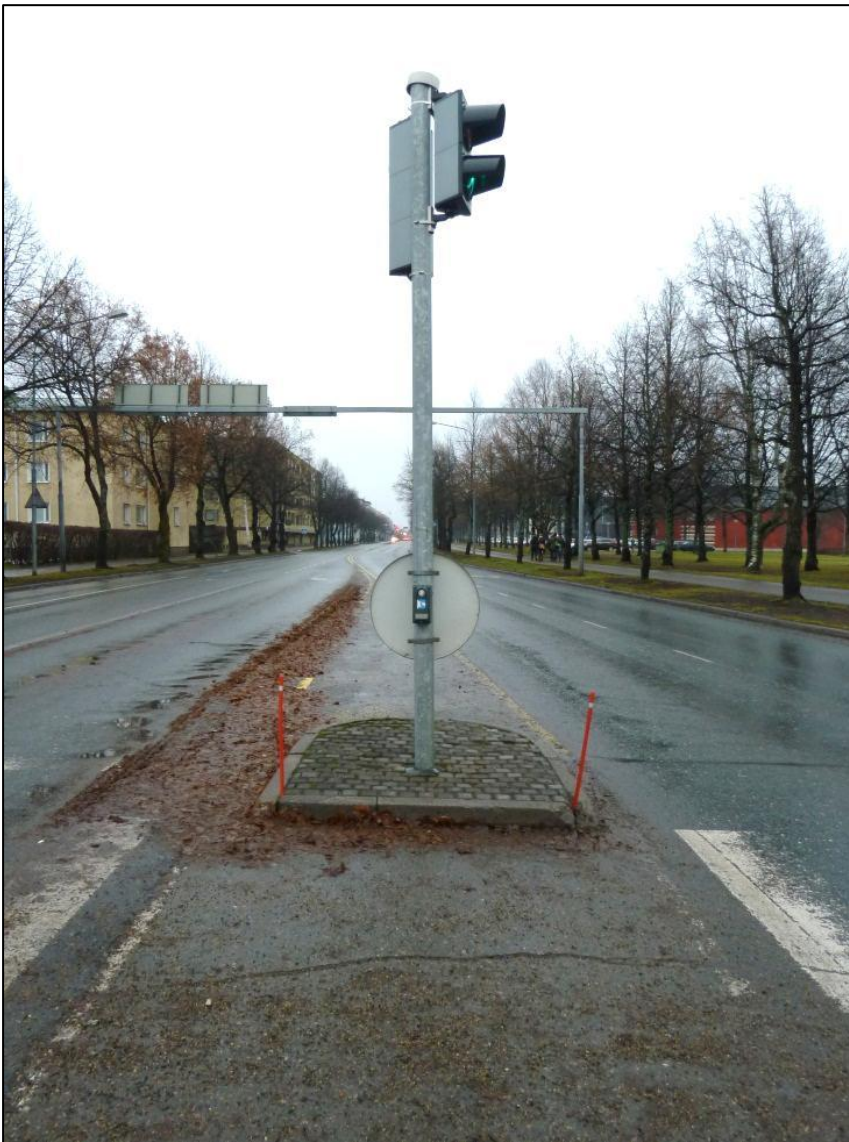
**Kuva 68. Alle kaksi metriä syvyydeltään olevat keskisaarekkeet tulee leventää vähintään kaksi metriä leveiksi.**

**Syvyydeltään alle kaksimetriset keskisaarekkeet tulee leventää vähintään kaksi metriä leveiksi (suositus 2,5 metriä) (liitekartat 5-8, kiireellisyysluokka 2).** Kiireellisimpiä toimenpiteet ovat valo-ohjatuissa kohteissa.

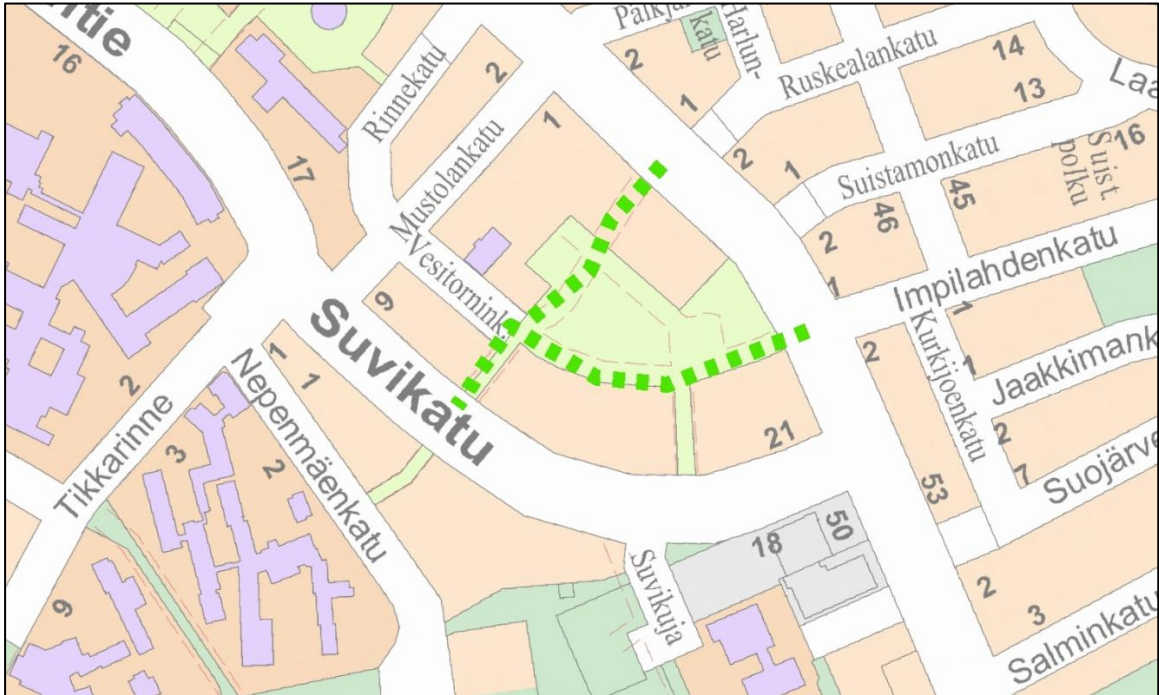
**Kuva 82. Ote Niinivaaran suunnitelma-alueen levähdyspenkkien toimenpidekartasta. Kuvassa näkyy vihreällä Vesitorninpuiston reitit, joille on esitetty levähdyspenkkien lisäämistä. Toimenpidekartta on kokonaisuudessaan liitteessä 4.**

**Niinivaaranpuistoon vanhan vesitornin pohjoispuolella olevien portaiden yläpään tulee lisätä esteettömyssohjeiden mukainen levähdyspenkki (liitekartta 4, kiireellisyysluokka 2).**

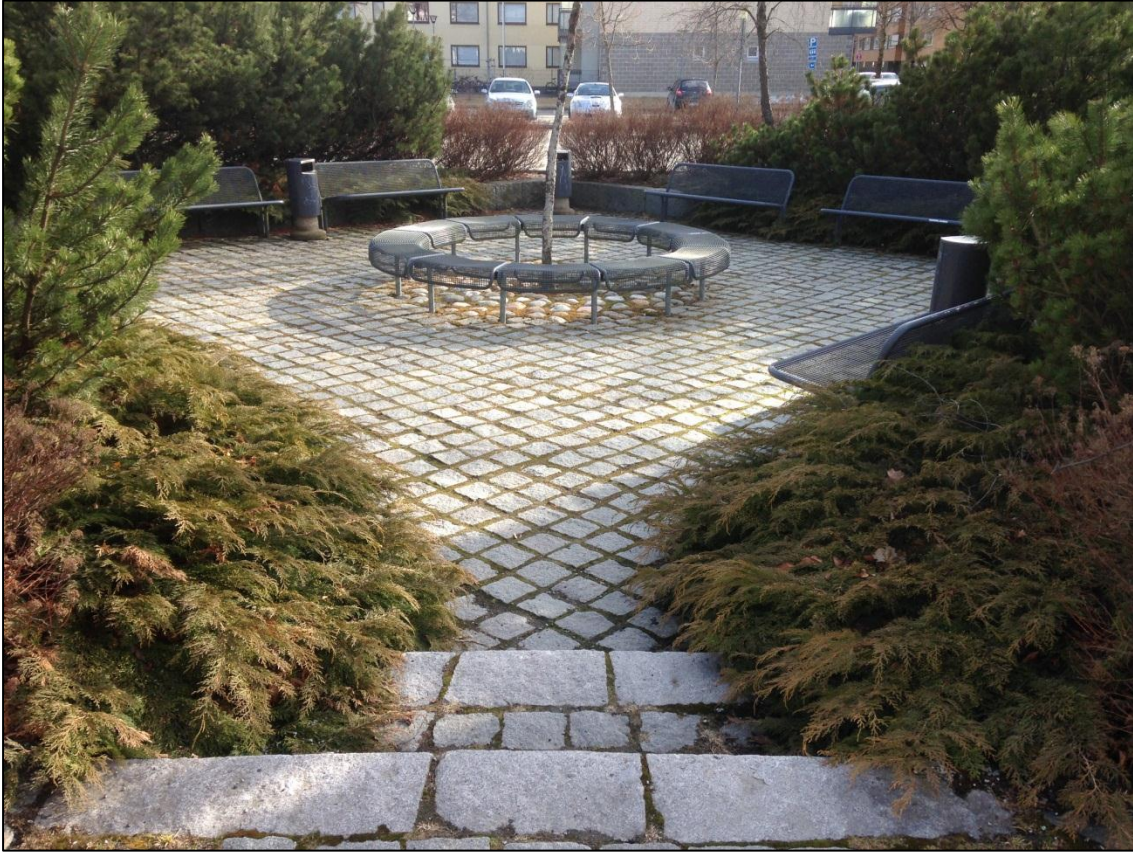
**Kuva 124.** Takapihan istuinryhmille johtavilla väylillä on ylikasvanutta kasvillisuutta.

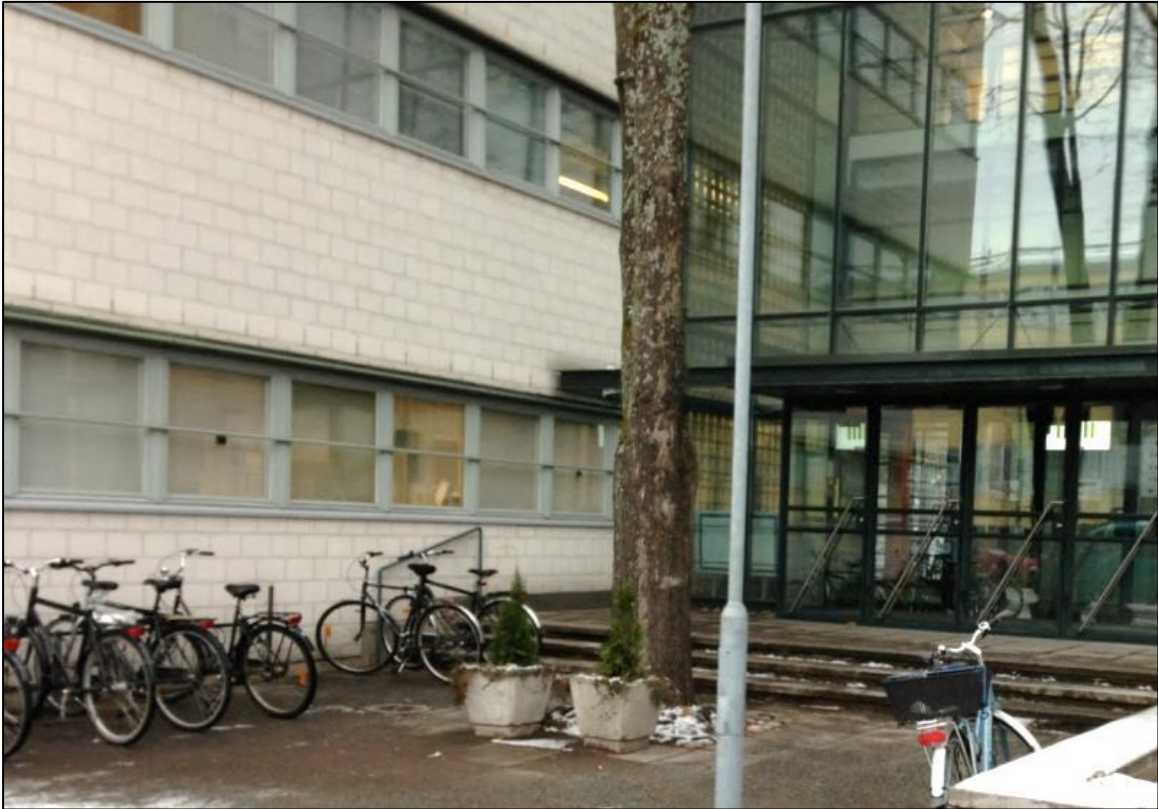
**Kuva 129. Polkupyörien pysäköinti portaiden eteen estää käsijohteen käytön.**

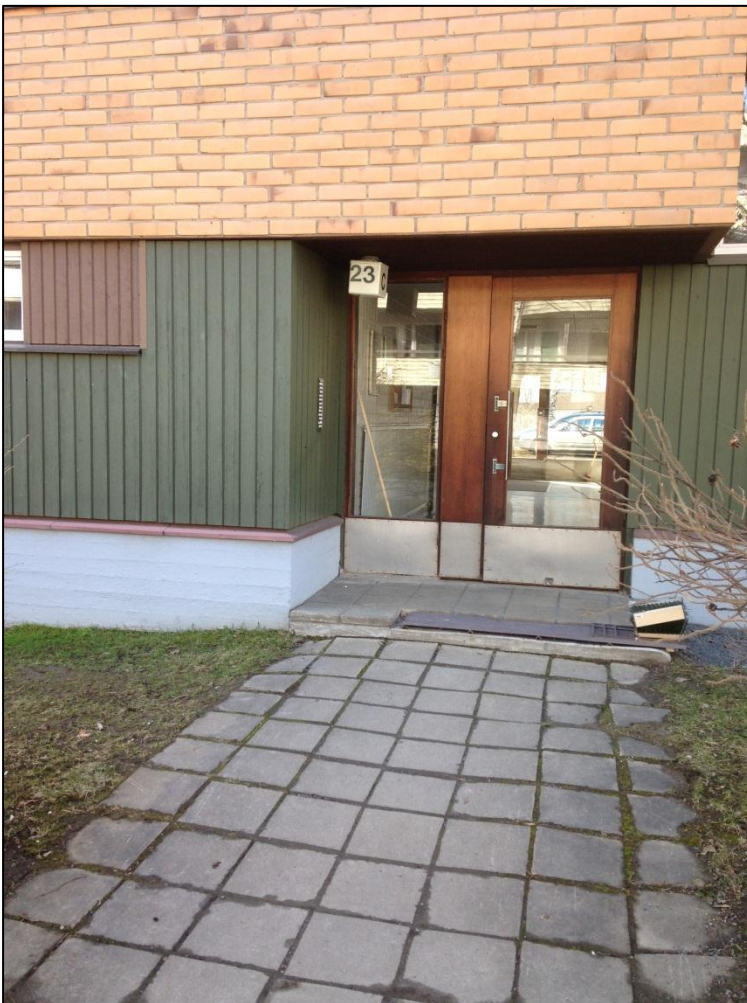
**Kuva 143. Sisäänkäynneille johtavat laatoitetut käytävät ovat painuneet.**

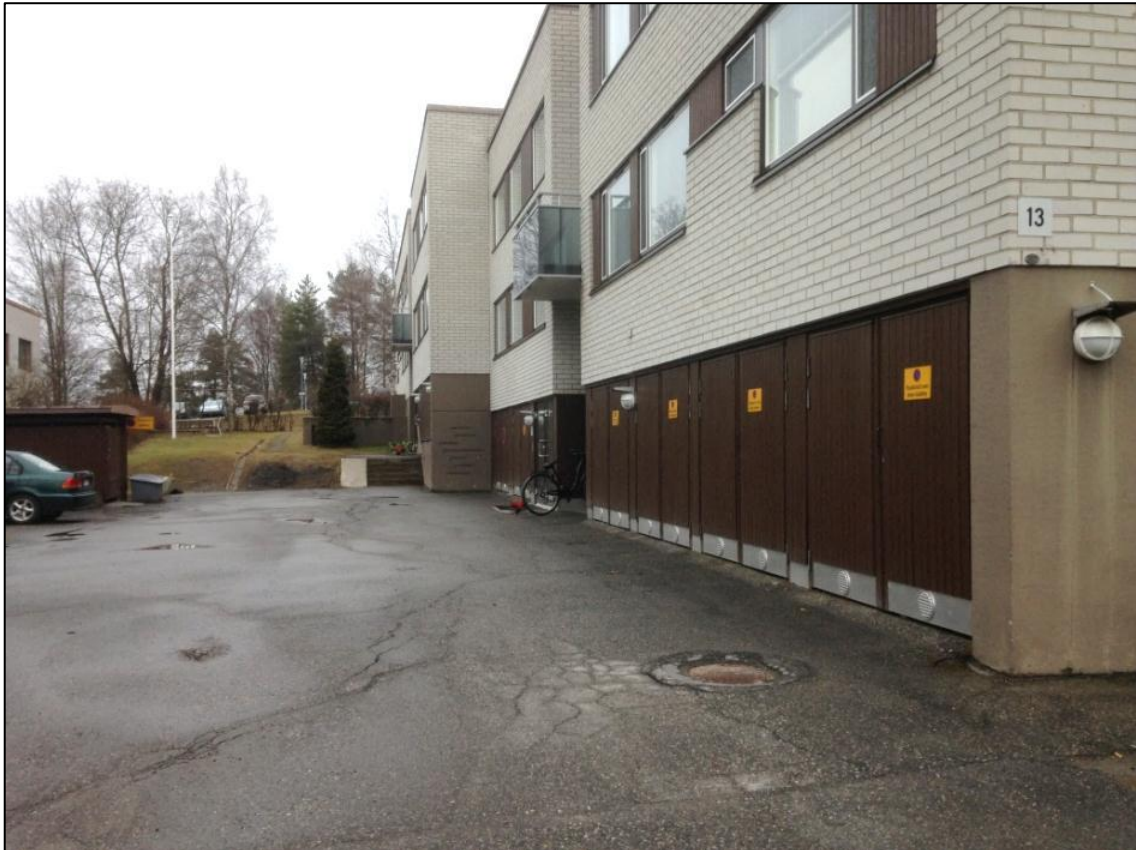
Rakennus sijaitsee rinteessä, joten pihalla on huomattavia tasoeroja. Asfaltoitu piha-alue on paikoin erittäin epätasainen. Pihalla on paljon yksittäisiä halkeamia sekä kuoppia ja kohoumia (kuva 147).

**Kuva 147. Rakennuksen piha-alueen asfalttipäällyste on paikoin erittäin epätasainen.**

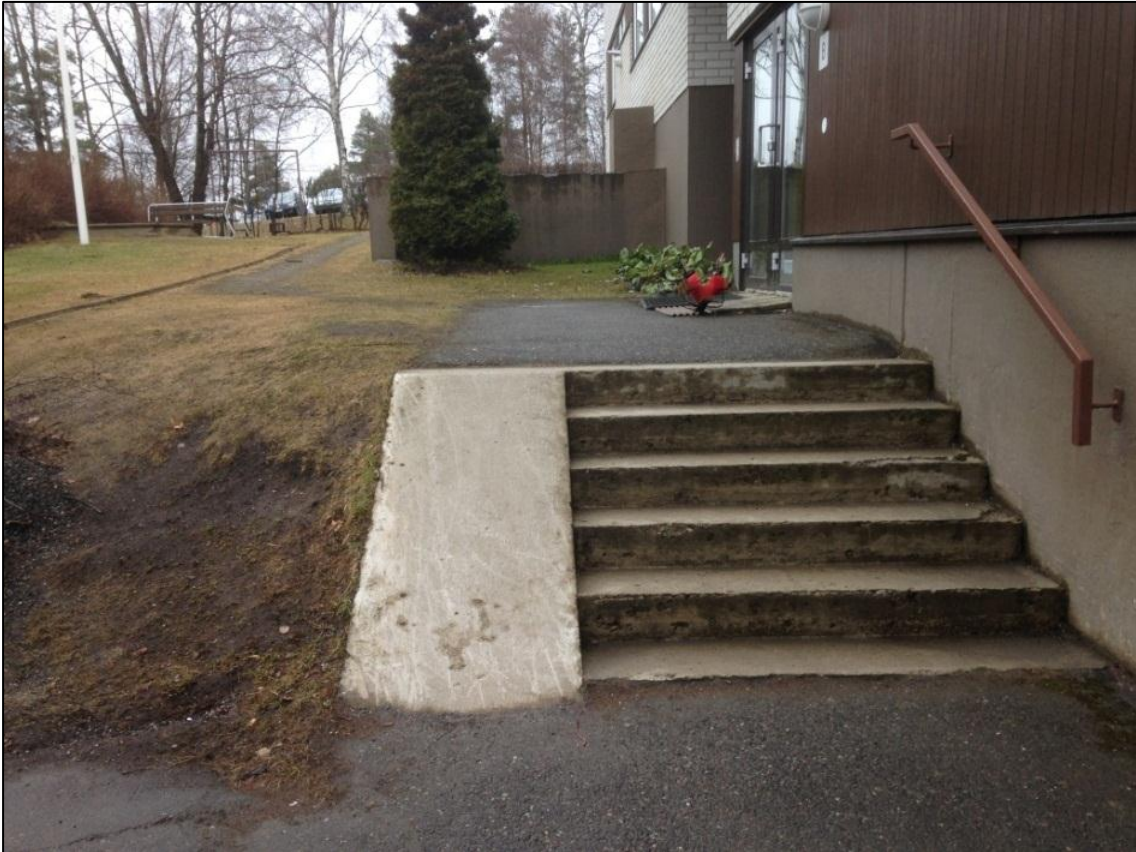
**Kuva 148. B-rapun sisäänkäynnille johtava luiska on erittäin jyrkkä.**
