# JOENSUUN KESKUSTAN JA NIINIVAARAN PALVELUALUEIDEN ESTEETTÖMYYSSELVITYS 2015

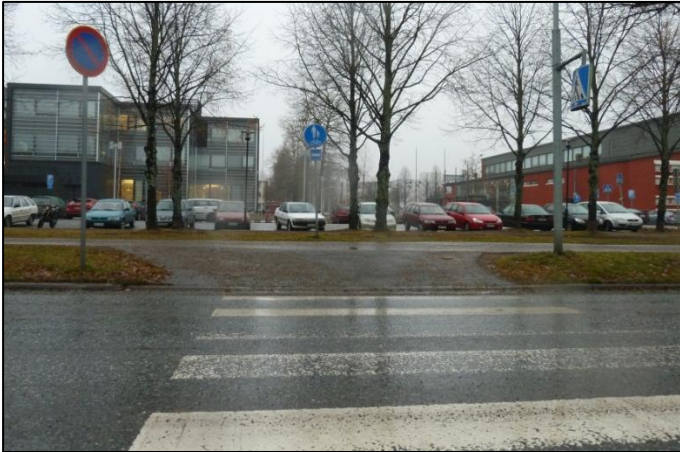
Joensuun keskusta-alue on melko tasaista maastoa. Pituuskaltevuudeltaan yli viisi prosenttia jyrkkiä väyläosuuksia on ainoastaan Pyhän Nikolaoksen kirkon ympäristössä Sairaalakadulla ja Kirkkokadulla, mutta näilläkin osuuksilla pituuskaltevuus on alle kahdeksan prosenttia. Yli viiden prosentin pituuskaltevuuksia esiintyy keskustan suunnitelma-alueella myös paikoin suojatielle ja lankulkuväylältä saavuttaessa (kuva 15). Kaltevuus suojatielle voi aiheuttaa esimerkiksi pyörätuolin valumisen ajoradalle. Kartoitettujen väylien pituuskaltevat osuudet on esitetty kuvassa 16.

**Kuva 15. Väylän kaltevuus suojatielle saavuttaessa voi aiheuttaa vaaratilanteen esimerkiksi pyörätuolilla kulkevalle henkilölle.**

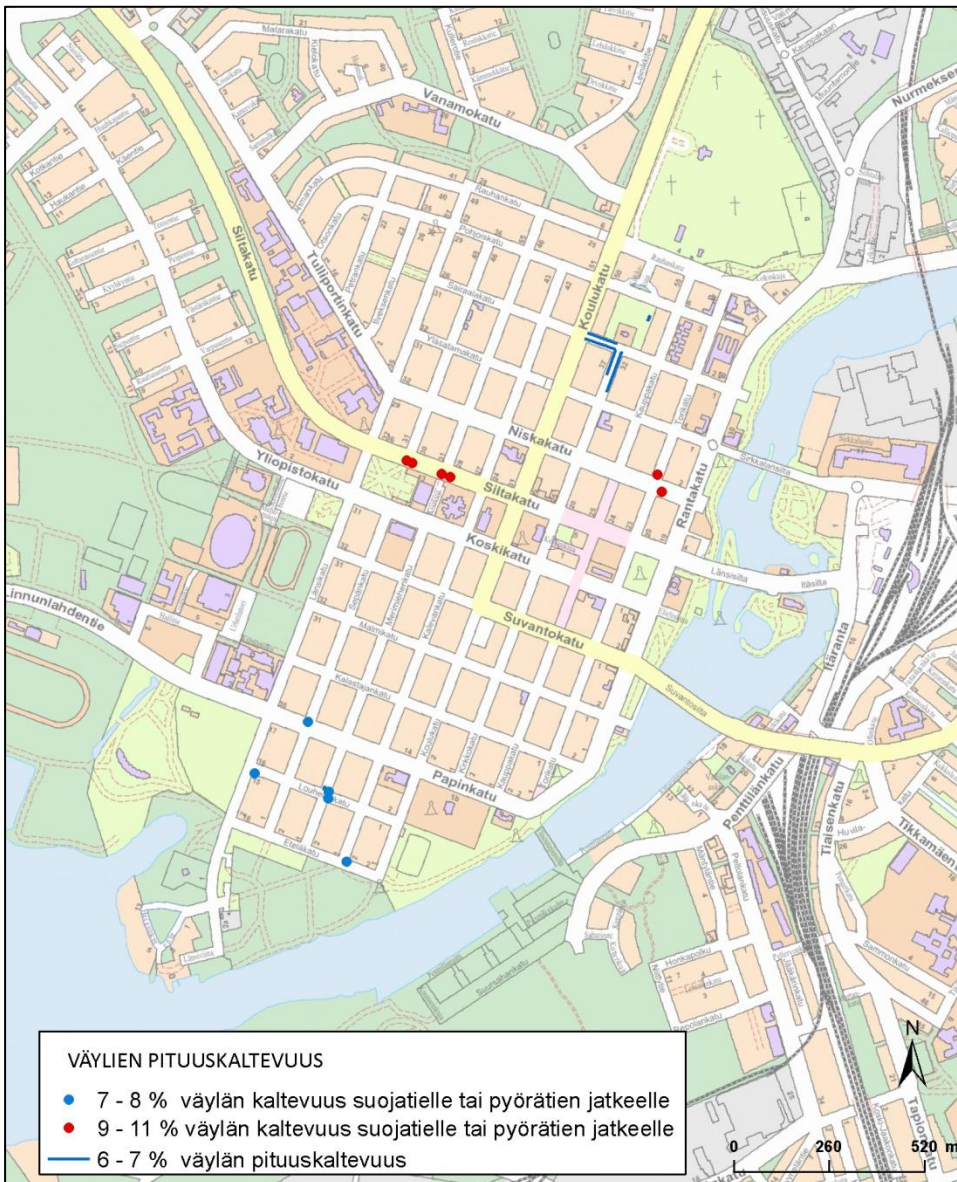
**Kuva 16. Väylien kaltevuudet keskustan suunnitelma-alueella.**

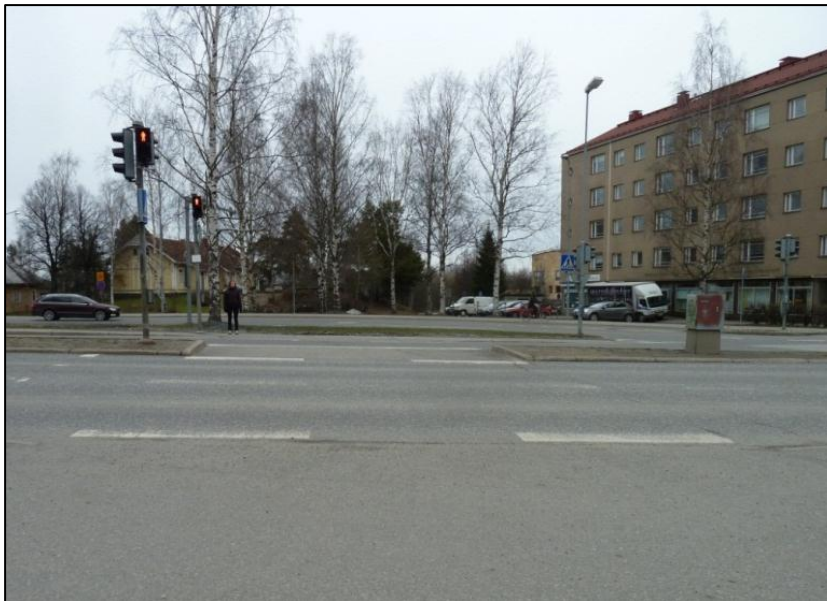
Vain muutamassa kartoitettujen väylien suojatiessä on esteettömyysohjeiden mukaiset reunatuet. Alueella on runsaasti reunatuettomia suojateitä sekä suojateitä, joiden reunatuki on liian korkea (kuvat 17 ja 18). Lähes kaikki kartoitetut keskisaarekkeet ovat reunatuettomia. Keskustan suunnitelma-alueen suojateiden korkeat reunatuet on esitetty kuvassa 19.

Reunatuettomassa suojatiessä näkövammaisen henkilö ei pysty määrittelemään jalkakäytävän ja ajoradan rajaa. Riittävän korkea reunatuki näkövammaiselle henkilölle on 3 cm tai korkeampi. Korkeat reunatuet (5 cm tai korkeampi) puolestaan aiheuttavat selvän esteen pyörätuolilla liikkuvalla henkilöllä tai heikkovoimaiselle apuvälineen käyttäjälle.

**Kuva 17. Reunatuettomassa suojatiessä näkövammaisen henkilö ei pysty hahmottamaan jalkakäytävän ja ajoradan reunaa. Suojatien hahmottamista vaikeuttaa myös kulunut suoja-tiemerkintä.**

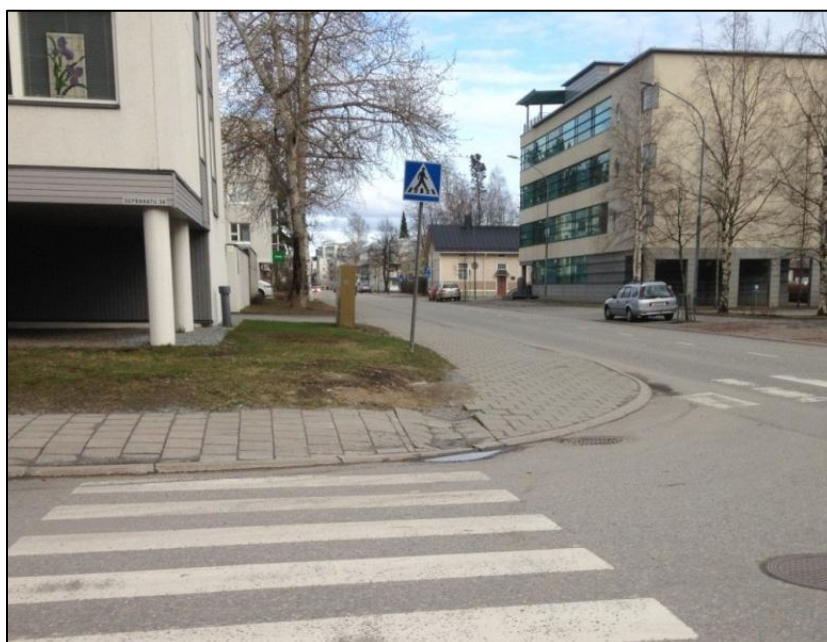
**Kuva 18. Liian korkea reunatuki aiheuttaa monelle esteen etenkin apuvälineiden kanssa kulkiessa.**

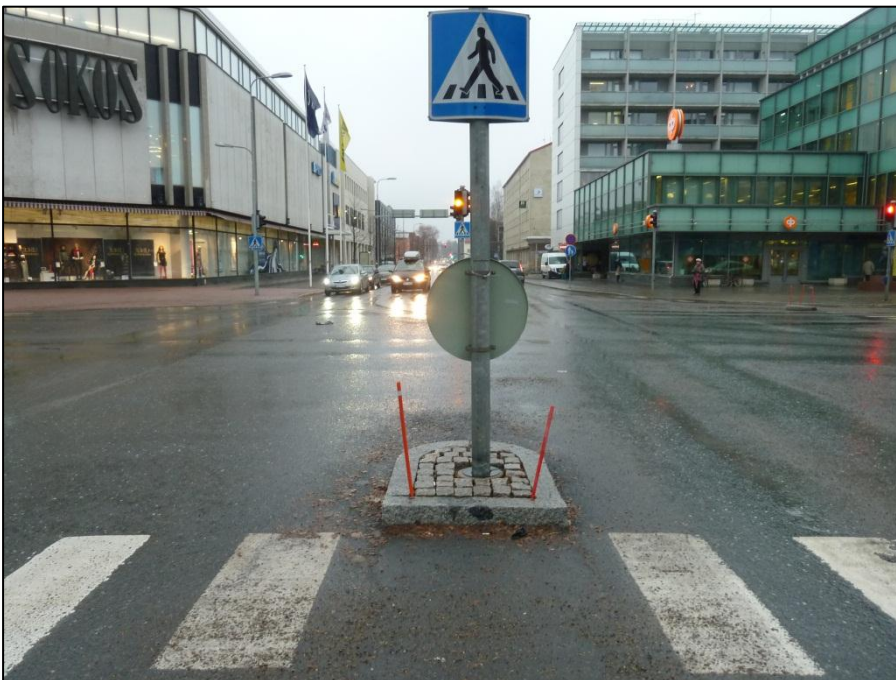
Useimmat kartoitetuista suojatiesaarekkeista on syvyydeltään alle 2 metriä (kuva 22). Suojatiesaarekkeen vähimmäissyvyyden tulisi olla 2,5 metriä, jotta saarekkeella on tilaa pyörätuolille tai lastenvaunuille. Vähintään 2,5 metrin syvyisiä suojatiesaarekkeita on suunnitelma-alueella lähinnä vastikään kunnostetuilla katuosuuksilla Rantakadulla ja Yläsatamakadulla sekä Sirkkalansillan itäpuolella. Suojatiesaarekkeiden syvyydet on esitetty kuvassa 23.

**Kuva 22. Liian kapealla saarekkeella ei ole riittävästi tilaa lastenvaunuille tai pyörätuolille.**

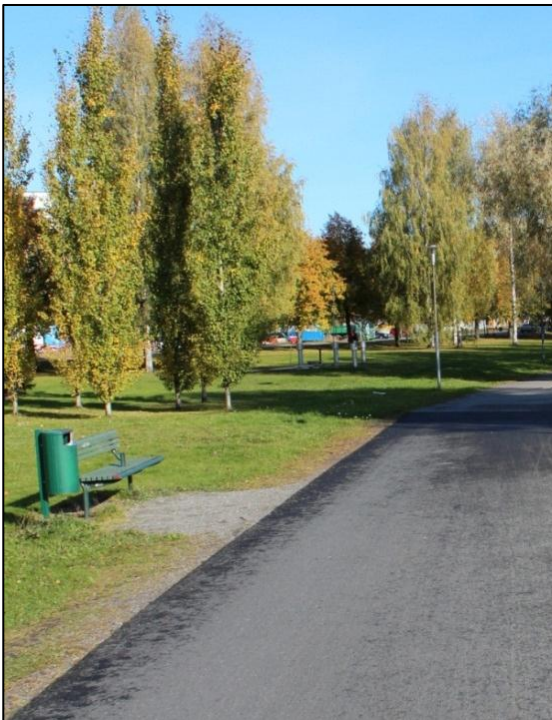
**Kuva 28. Osassa Pielisjoen länsipuolisen rantaraitin levähdyspenkkejä on ollut käsituki istuimen keskellä, mutta käsituki on irronnut.**

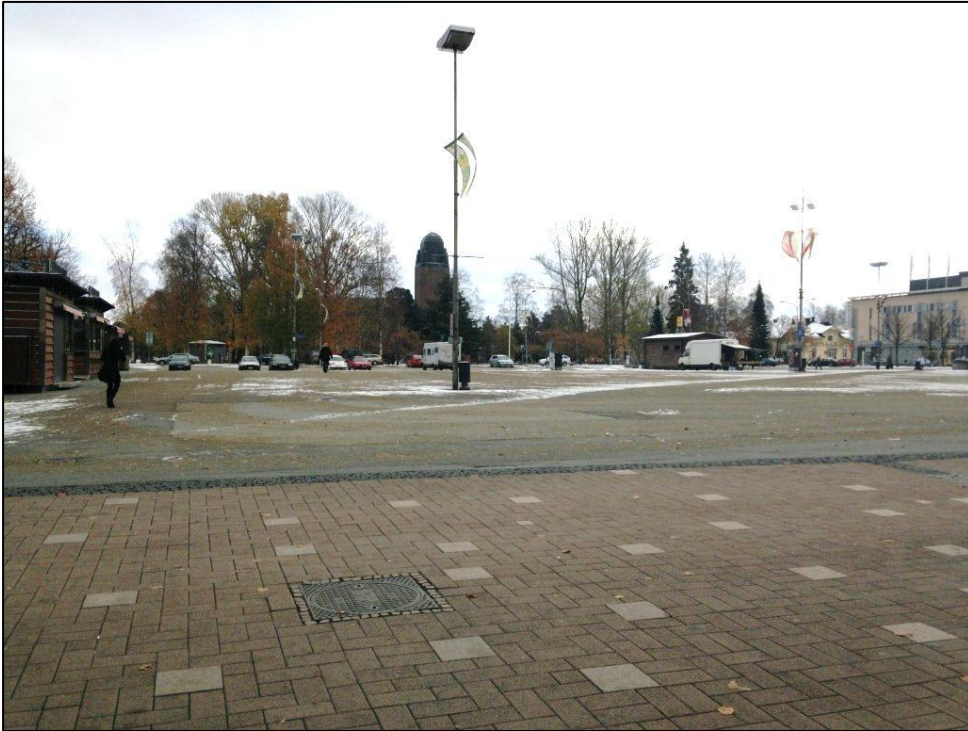
Joensuun tori on laaja asfalttipäällysteinen torialue keskustan suunnitelma-alueella. Torin päällysteessä on paikoin halkeamia ja päällystettä on paikattu uudella asfaltilla (kuva 33). Kävelykatu on erotettu torialueesta noin 50 senttimetriä leveällä noppakiviraidalla. Kiveyksen ja asfaltin välinen raja on hie-man halkeillut. Torin ympäristössä on runsaasti levähdyspenkkejä. Torin ympäristössä ja kävelykatualueella esteettömyys toteutuu näkövammaisen henkilön kannalta lähtökohtaisesti, kun kalusteet, muut varusteet ja istutukset on sijoitettu yhtenäiselle noppakivivyöhykkeelle (kuva 34).

**Kuva 33. Joensuun tori.**

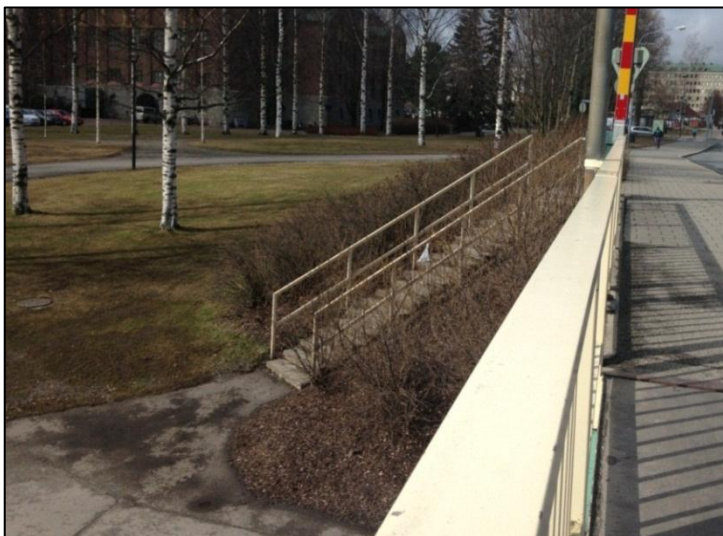
Joensuun keskusta-alue on melko tasaista, joten korkeuseroja on vähän. Keskusta-alueella sijaitsee portaita Länsisillan ja Suvantosillan länsipäässä. Portaat ovat betonisia tai tehty betonilaatoista. Askelmien etureunoissa ei ole kontrastiraitoja, mikä auttaisi askelmien hahmottamisessa. Portaiden ylä- ja alapäissä ei ole varoitusalueita. Portaissa on käsijohteet molemmilla puolilla yhdellä korkeudella (kuva 36). Suvantosillan länsipään portaat tullaan poistamaan kesällä 2015.

**Kuva 36. Länsisillan portaat Siltakadulla.**

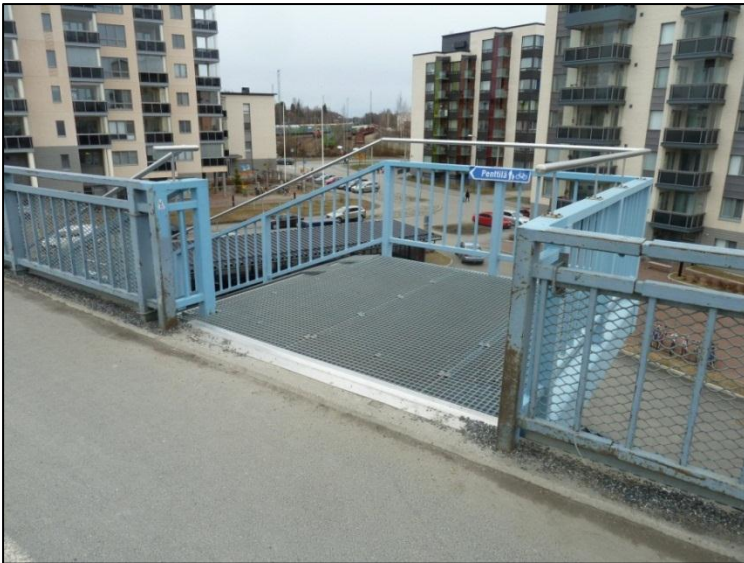
Suvantosillan itäpäässä sijaitsee pitkät metalliset ritiläportaat sillan eteläpuolella ja hissi sillan pohjoispuolella. Portaiden askelmien etureunoissa ei ole kontrastiraitoja eikä portaiden ylä- ja alapäässä varoitusalueita, mikä vaikeuttaa askelmien hahmottamista. Portaiden ylätasanteen ja jalkakäytävän välinen reunakivilinja ja matala metallinen kynnyks kuitenkin estävät näkövammaisen henkilön joutumisen vahingossa portaisiin ohjaamalla kulkua reunakivilinjan suuntaisesti (kuva 37). Portaissa on käsijohteet molemmilla puolilla yhdellä korkeudella. Portaiden toisessa reunassa sijaitsee rampit polkupyöriä ja apuvälineitä varten, mutta rampit ovat erittäin jyrkät (kuva 38).

**Kuva 37. Jalkakäytävän ja portaiden ylätasanteen välinen reunakivilinja ja metallinen kynnyks estävät näkövammaisen henkilön joutumisen vahingossa portaisiin.**

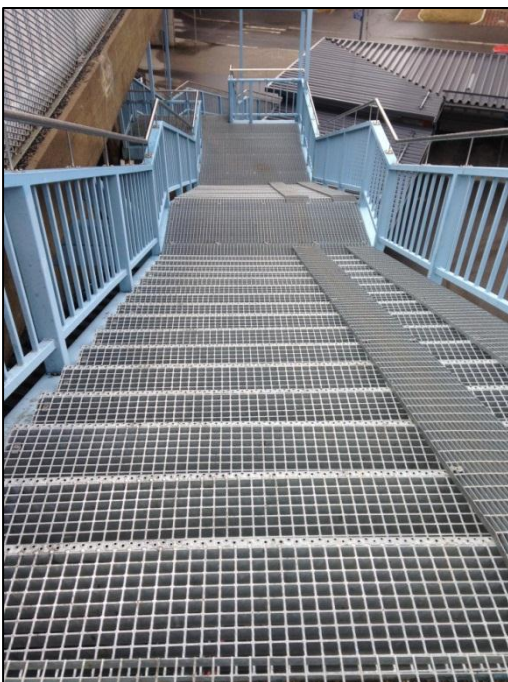
**Kuva 38. Portaat Suvantosillalta Penttilänrantaan. Metalliritilällisissä portaissa on vaikea hahmottaa askelmia.**

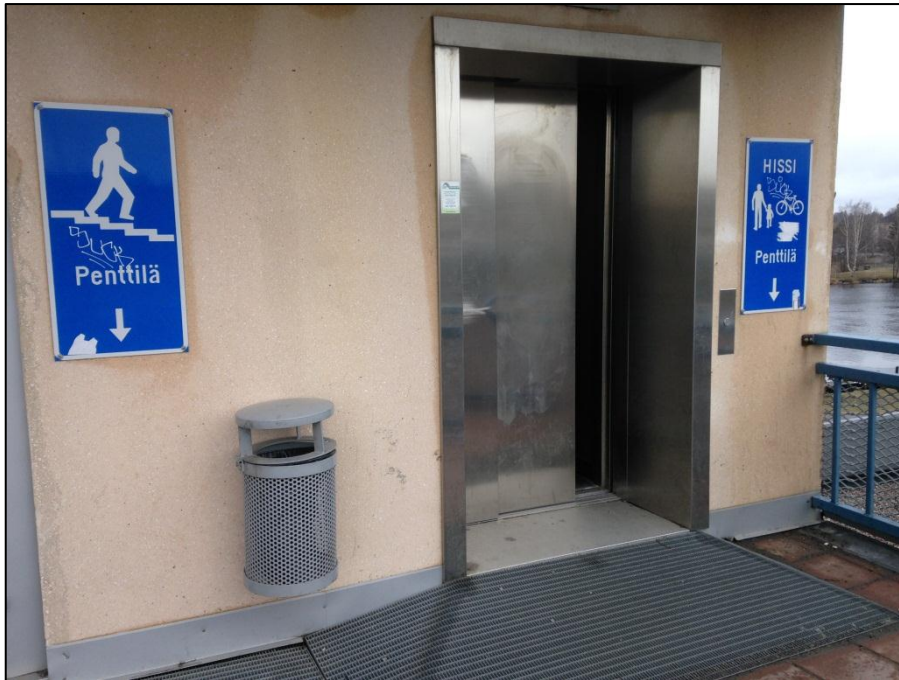
Suvantosillan ja Penttilänrannan välinen hissi on hyväkuntoinen (kuva 39). Hissille ei ole opasteita Suvantosillan päissä. Opasteet auttaisivat hissiä tarvitsevan henkilön valitsemaan jo sillan alkupäässä kadun oikean puolen.

**Kuva 39. Suvantosillan ja Penttilänrannan välillä on sekä hissi että portaat.**

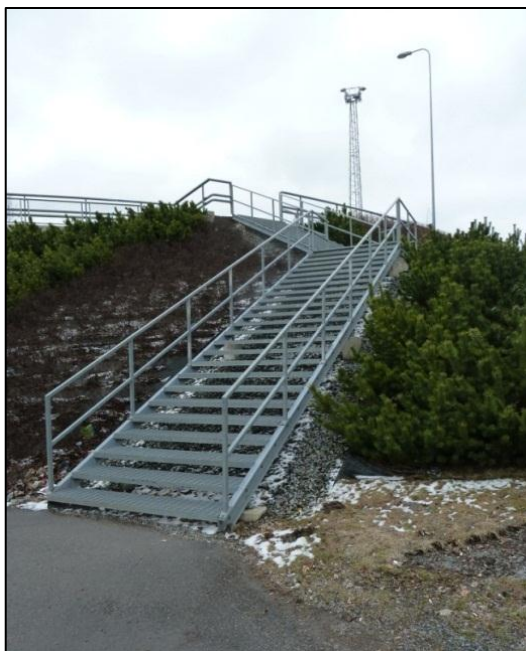
Penttilänkadun ja Vanharaitin välissä Suvantokadun kupeessa sijaitsee metalliset ritiläportaat, joissa ei ole kontrastiraitoja tai varoitusalueita (kuva 40). Portaissa on kaiteet molemmin puolin portaita. Portaat on mahdollista kiertää pidempää reittiä Vanharaitin reunaan kulkevaa jalankulku- ja pyöräilyväylää pitkin. Esteetön reitti toteutuu myös Suvantosillalle nousevan hissin kautta.

**Kuva 40. Penttilänkadun ja Vanharaitin väliset portaat.**

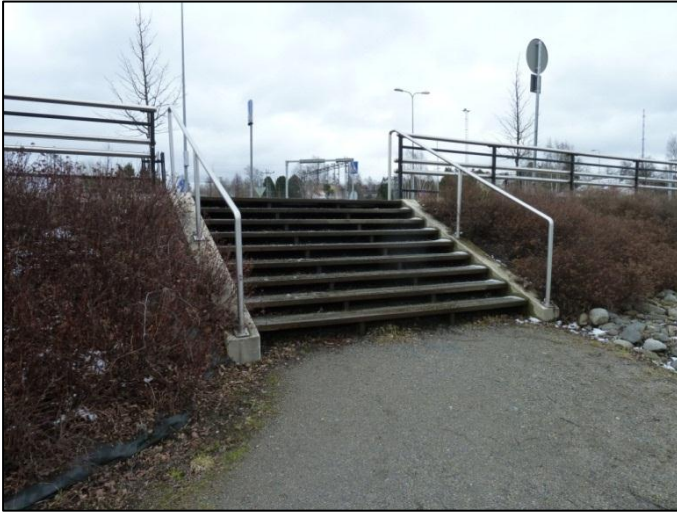
Sillankorvanpuistoon pääsee laskeutumaan Itärannalta 9-askelmaisia puuporaita pitkin (kuva 41). Portaissa ei ole kontrastiraitoja tai varoitusalueita. Portaiden kummallakin puolella on käsijohteet yhdellä korkeudella.

**Kuva 41. Itärannalta Sillankorvanpuistoon johtavat portaat.**

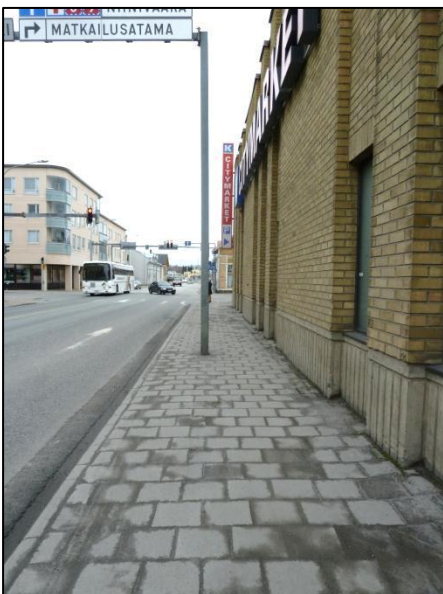
Ruutukaava-alueella on muutamia jalkakäytävällä sijaitsevia pylväitä tai muita esteitä, joihin näkövammaisen henkilö voi törmätä (kuva 42). Tällaisia vaaraa aiheuttavia esteitä ovat Suvantokadulla Kauppakadun ja Torikadun välillä sekä Suvantokadun ja Koulukadun kulmauksessa sijaitsevat pylväät. Sairaalakadun ja Torikadun liittymässä vanha puu sijaitsee jalkakäytävällä ja vaikeuttaa kulkua Sairaalakadun ylittävälle suojatielle (kuva 43). Myös jalkakäytävällä sijaitsevat mainostaulut (A-standit) aiheuttavat törmäysvaaran näkövammaiselle henkilölle (kuva 44).

**Kuva 42. Kulkuväylällä sijaitseva kiinteä este tulisi olla merkitty kulkuväylän pintamateriaalista poikkeavalla pintamateriaalilla. Kuva Suvantokadulta.**

Kulkureiteillä ei saisi olla törmäys-, putoamis- tai kiinnitakertumisvaaraa aiheuttavia esteitä. Suvantokadulla on kaksi pylvästä keskellä kulkuväylää, jotka aiheuttavat törmäysvaaran näkövammaiselle henkilölle. **Liikennevalopylväiden ympärille tulee asentaa varoitusalue harmaista lohkopintaisista noppakivistä (liitekartat 7-8, kuva 75, kiireellisyysluokka 1).**

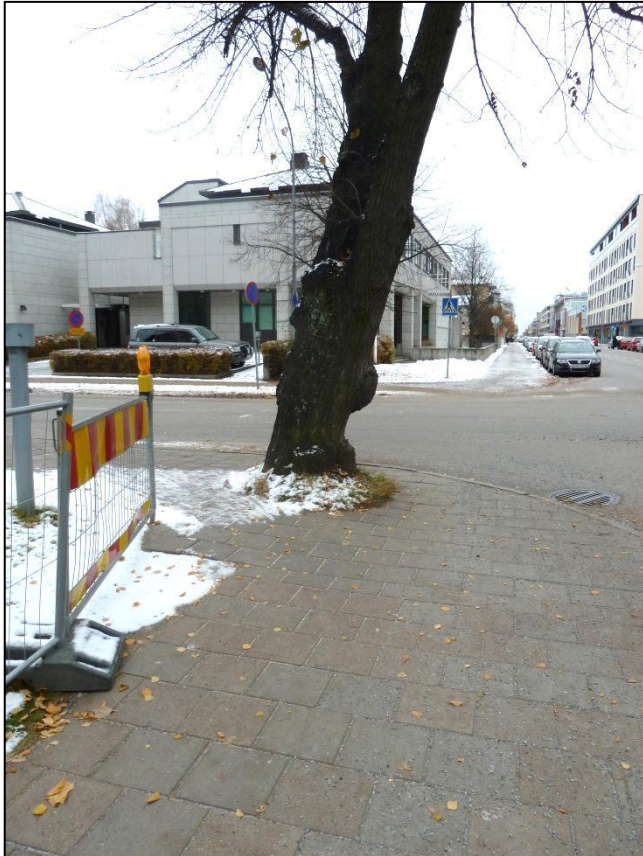
**Kuva 43. Torikadun ja Sairaalakadun kulmauksessa jalkakäytävällä oleva puu aiheuttaa törmäysvaaran.**

Torikadun ja Sairaalakadun risteyksessä on keskellä jalkakäytävää suojateiden kohdalla puu, joka aiheuttaa törmäysvaaran näkövammaiselle henkilölle. **Puun ympärille tulee asentaa varoitusalue harmaista lohkopintaisista noppakivistä (liitekartta 6, kuva 76, kiireellisyysluokka 1).**

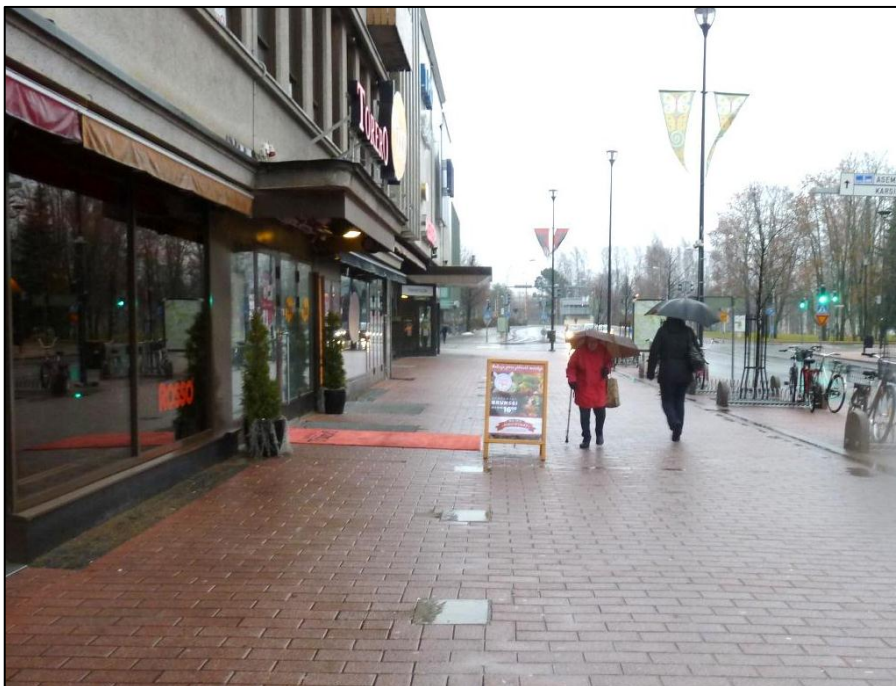
**Kuva 44. Mainostaulut tulisi olla sijoitettu sivuun kulkuväylältä.**

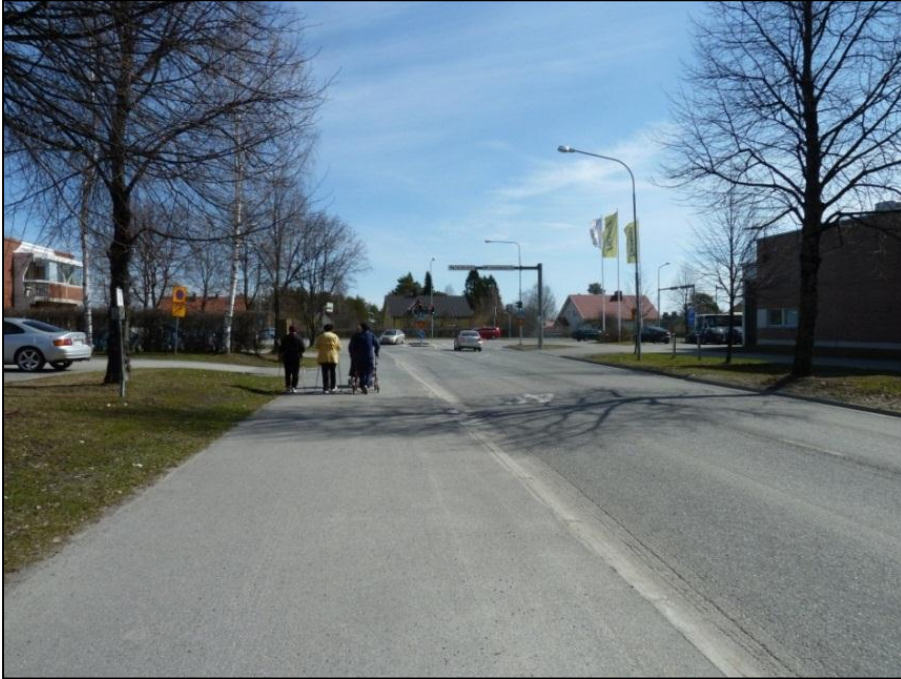
Niinivaaran suunnitelma-alueella jalkakäytävät ja yhdistetyt jalankulku- ja pyöräilyväylät ovat pääasiassa asfaltoituja. Puistoalueilla on lisäksi sorapintaisia väyliä. Väylät ovat pääosin hyväkuntoisia ja tasaisia (kuva 45). Ainoastaan Vesitorninpuistossa on muutama hieman epätasainen väyläosuus, joissa myös pituuskaltevuus on melko suuri.

**Kuva 45. Niinivaaran suunnitelma-alueen väylät ovat pääosin hyväkuntoisia.**

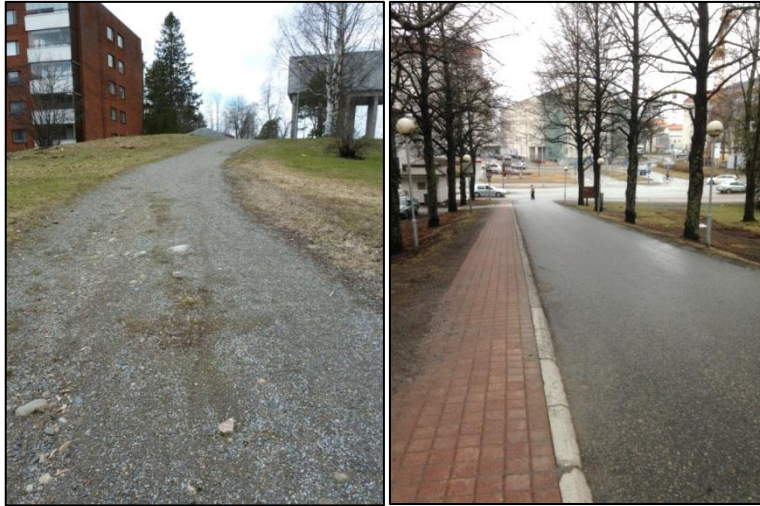
Niinivaaralla on vaihtelevia maastonmuotoja. Pituuskaltevuudeltaan yli kahdeksan prosenttia jyrkkiä väyläosuuksia on Tikkarinteellä, Mustolankadulla, Tikkamäentieltä Pielisensuun kirkolle johtavalla väylällä sekä Vesitorninpuistossa ja Juhanalanpuistossa (kuva 46). Kartoitettujen väylien jyrkät osuudet on esitetty kuvassa 47.

**Kuva 46.** Niinivaaran suunnitelma-alueella jyrkkiä väyläosuusia on muun muassa Vesitornipuistossa ja Tikkamäentieltä Pielisensuun kirkolle johtavalla väylällä.

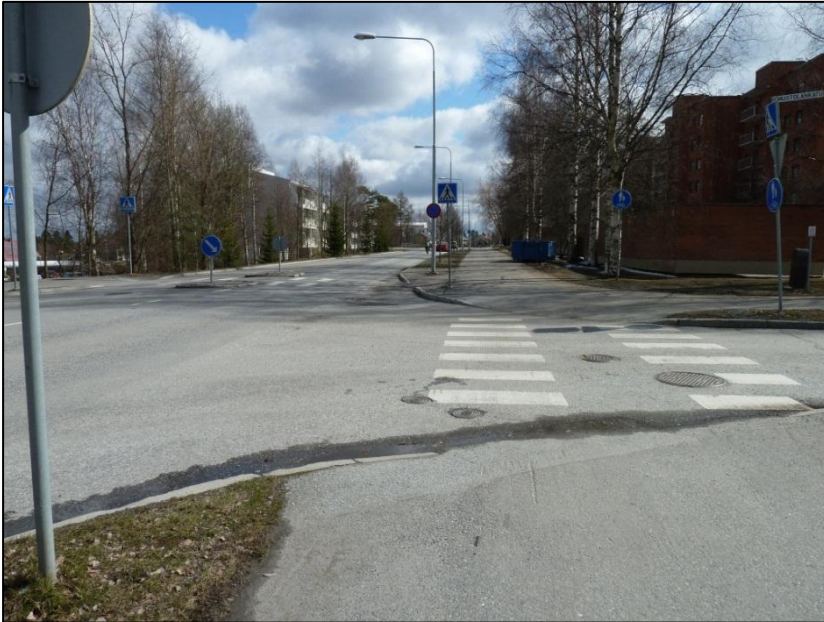
Niinivaaran suunnitelma-alueen suojateiden reunatuot ovat kaikkien suojateiden kohdalla tarpeeksi matalat (kuva 48). Yli viisi senttimetriä korkeita suojateiden reunatukia Niinivaaran suunnitelma-alueella ei ole. Suunnitelma-alueella on myös suojateitä ja suojatiesaarekkeita, joissa ei ole lainkaan reunatukea. Reunatuettomassa suojatiessä näkövammaisen henkilö ei pysty määrittelemään jalkakäytävän ja ajoradan rajaa.

**Kuva 48. Niinivaaran suunnitelma-alueella ei ole korkeita suojateiden reunatukia.**

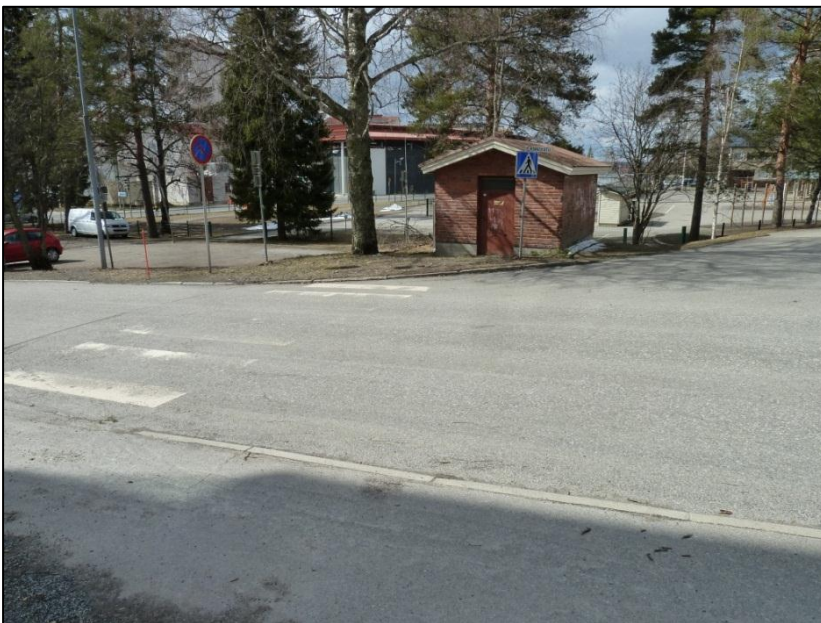
Huonokuntoisia suojateiden ja pyörätien jatkeiden merkintöjä on Niinivaaran suunnitelma-alueella paljon (kuvat 49 ja 50).

**Kuva 49. Kuluneet suojatiemerkinnot vaikeuttavat suojatien paikan hahmottamista.**

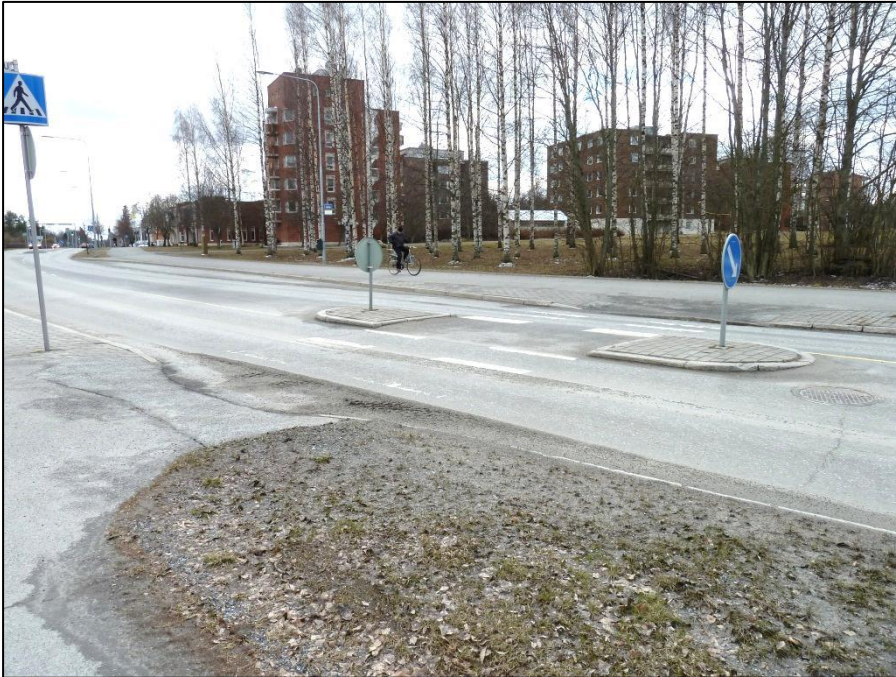
Niinivaaran suunnitelma-alueella suojateiden keskisaarekkeita on Niinivaarantiellä ja Tikkamäentiellä. Useimmat Niinivaarantien kartoitetuista suojatiesaarekkeista ovat syvyydeltään alle kaksi metriä (kuva 51). Suojatiesaarekkeen vähimmäissyvyyden tulisi olla 2,5 metriä, jotta saarekkeella olisi tilaa pyörätuolille tai lastenvaunuille. Tikkamäentiellä keskussairaalan edustalla saarekkeet ovat vähintään 2,5 metriä syviä (kuva 52). Suojatiesaarekkeiden syvyydet Niinivaaran suunnitelma-alueella on esitetty kuvassa 53.

**Kuva 51. Suurin osa Niinivaarantien suojatiesaarekkeista on syvyydeltään alle kaksi metriä.**

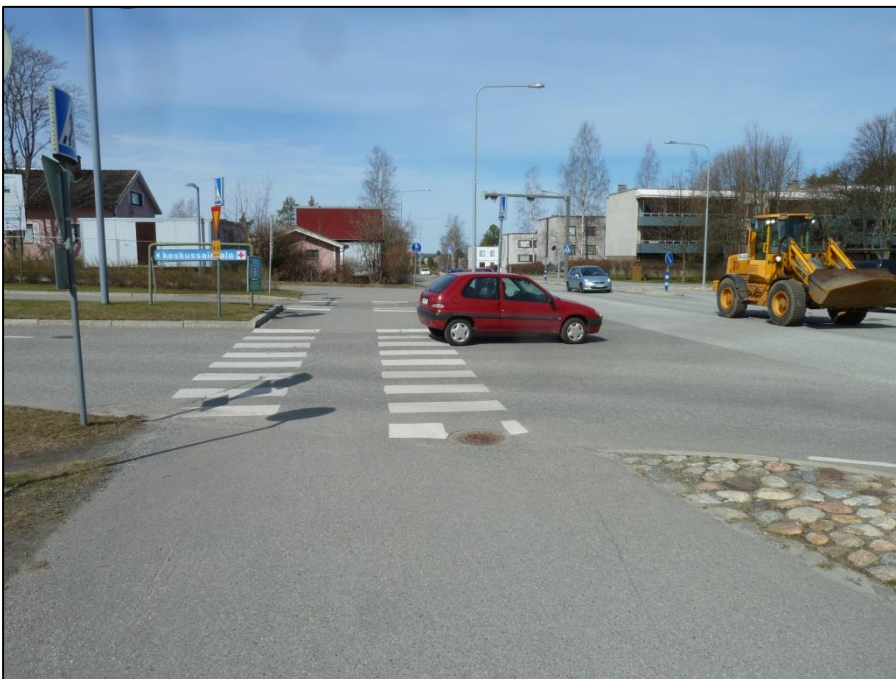
**Kuva 52. Keskussairaalan edustan suojatiesaarekkeet ovat vähintään 2,5 metriä syvyydeltään.**

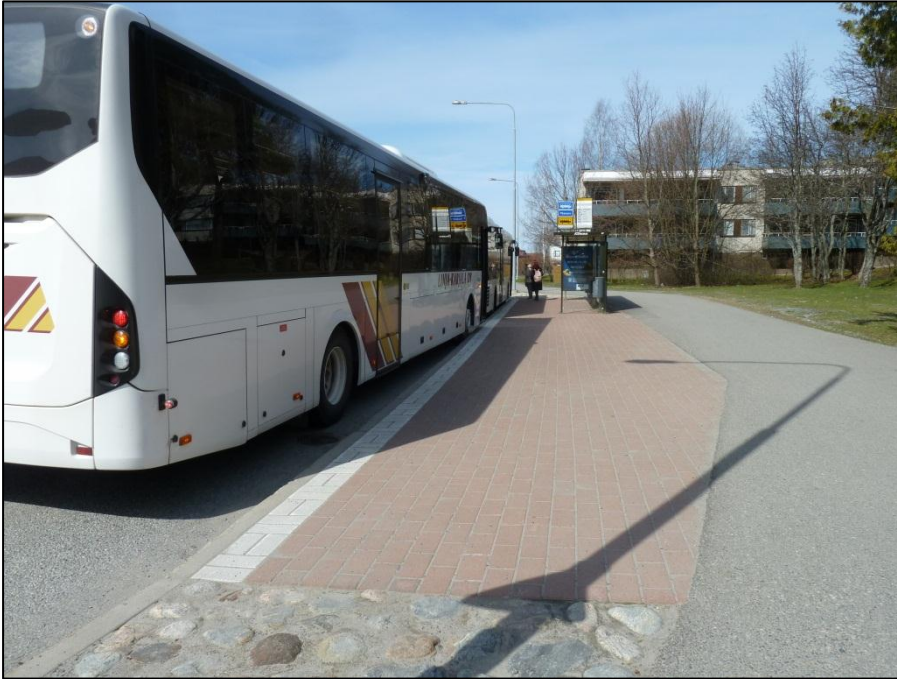
Niinivaaran suunnitelma-alueella sijaitsevat bussipysäkit ovat hyväkuntoisia. Pysäkkikatokset ovat lasisia ja syvyydeltään yli 1,5 metriä (kuva 54). Suvikadulla pysäkkiparin edustalla kadun reunatuki on matala (alle 10 senttimetriä), mikä voi vaikeuttaa bussiin nousemista ja siitä poistumista (kuva 55). Katokselliset ja katoksettomat pysäkit sekä niihin liittyvät matalat reunatuet on esitetty kuvassa 56.

**Kuva 54. Keskussairaalan edustan pysäkillä on kivetty odotusalue ja kontrastimerkintä odotusalueen reunassa.**

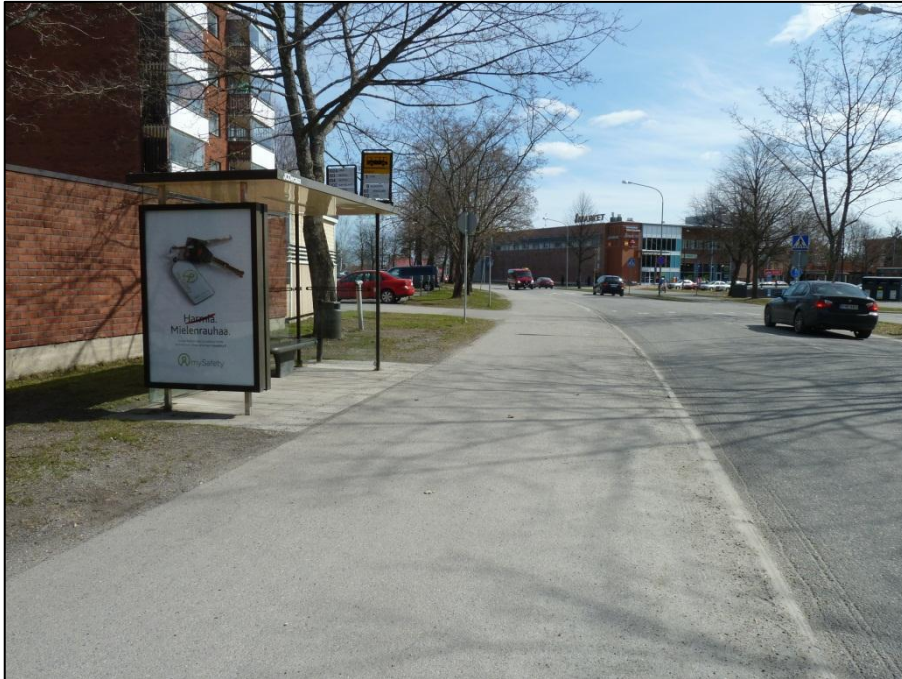
**Kuva 55. Suvikadun pysäkin kohdalla matala reunatuki voi vaikeuttaa bussin kyytiin nousemista.**

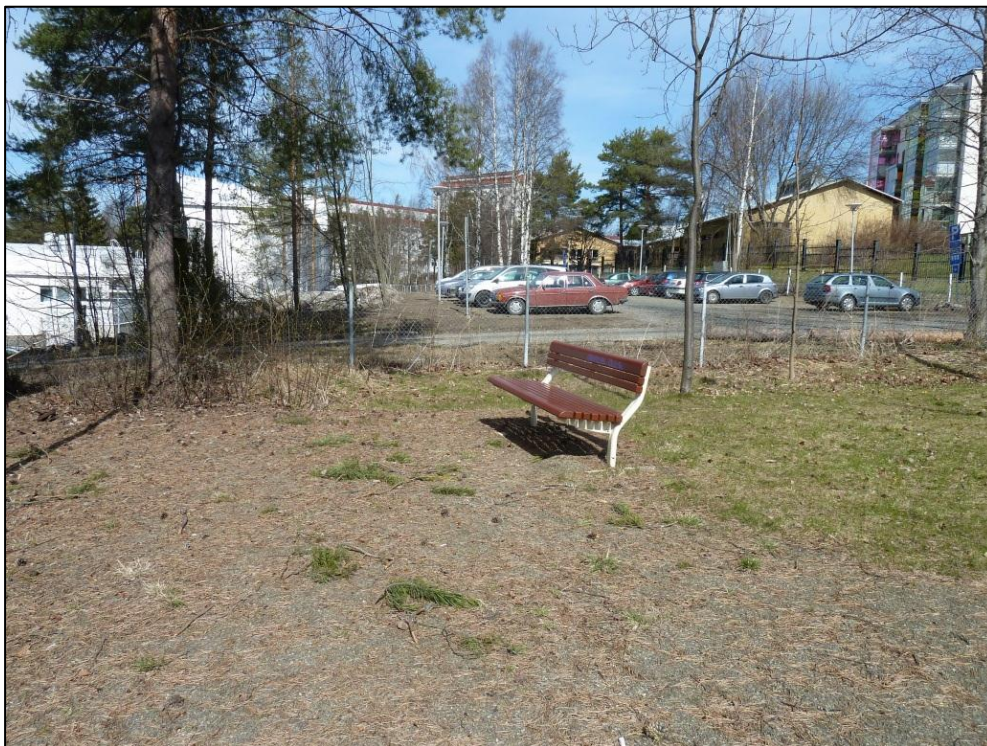
**Kuva 57. Niinivaaran suunnitelma-alueella on levähdyspenkkejä etenkin puistoväylien varrella.**

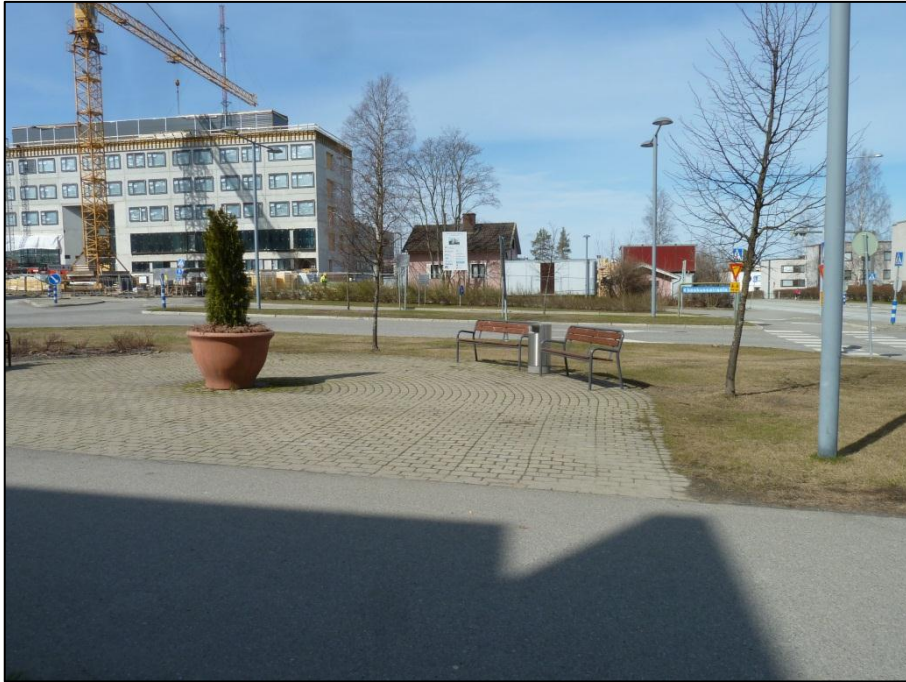
**Kuva 58. Keskussairaalan edustalla sijaitsevilla levähdyspenkeillä on sekä selkänoja että käsituet.**

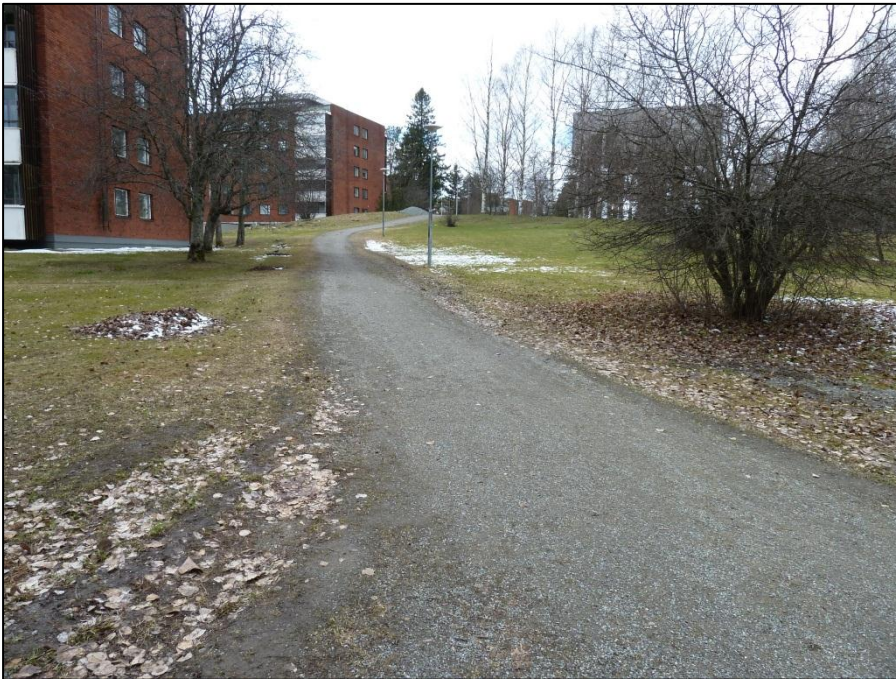
**Kuva 60. Vesitornipuisto.**

Vesitornipuistossa on jyrkkiä väyläosuuksia, mikä hankaloittaa puistossa liikkumista (kuva 60). Paikoitellen sorapintaiset väylät ovat hieman epätasaisia. Puistossa on kaksi levähdyspenkkiä.

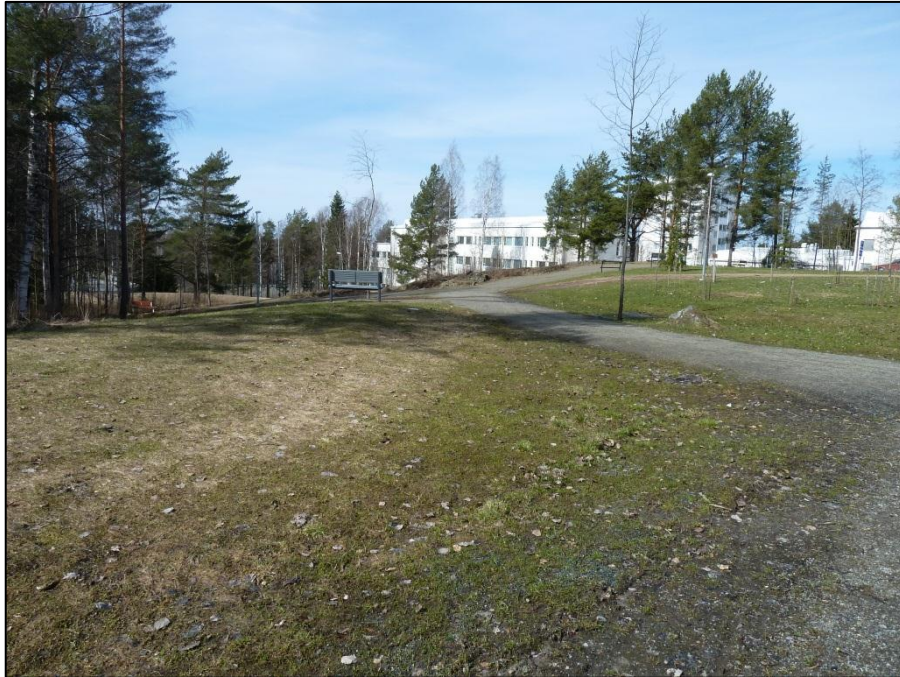
**Kuva 61. Nepenmäenpuisto.**

Nepenmäenpuistossa on runsaasti levähdyspaikkoja sekä liikuntavälineitä (kuva 61). Myös Nepenmäenpuistossa on korkeuseroja.

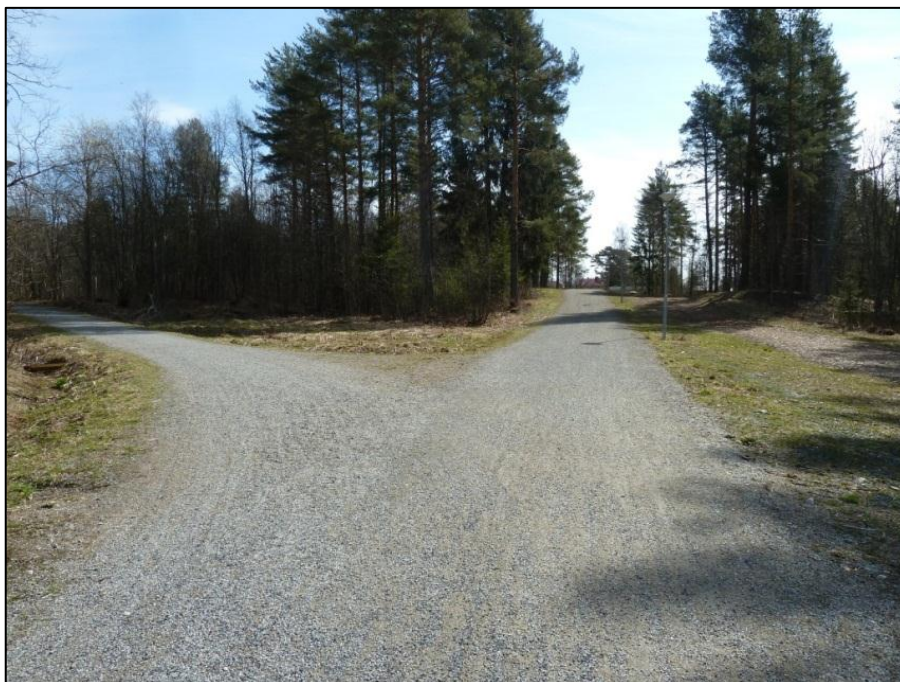
Suvikadun eteläpuolisen Juhanalanpuiston sorapintaiset väylät ovat melko hyväkuntoisia (kuva 62). Puistossa ei ole levähdyspaikkoja.

**Kuva 62. Juhanalanpuiston väylät ovat hyväkuntoisia, mutta alueella ei ole levähdyspaikkoja.**

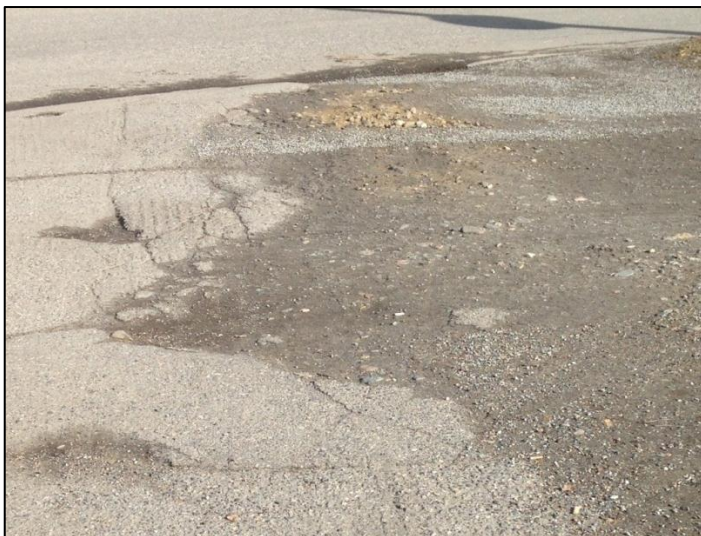
Keskustan suunnitelma-alueen jalankulku- ja pyöräilyväylillä on erittäin paljon yksittäisiä kuoppia tai kohoumia sekä joitakin pidempiä erittäin epätasaisia väyläosuuksia.

**Kuva 64. Yksittäiset kuopat ja kohoumat tulee korjata.**

**Yksittäiset kuopat ja kohoumat tulee korjata (liitekartat 5-8, kuva 64, kiireellisyysluokka 1).**

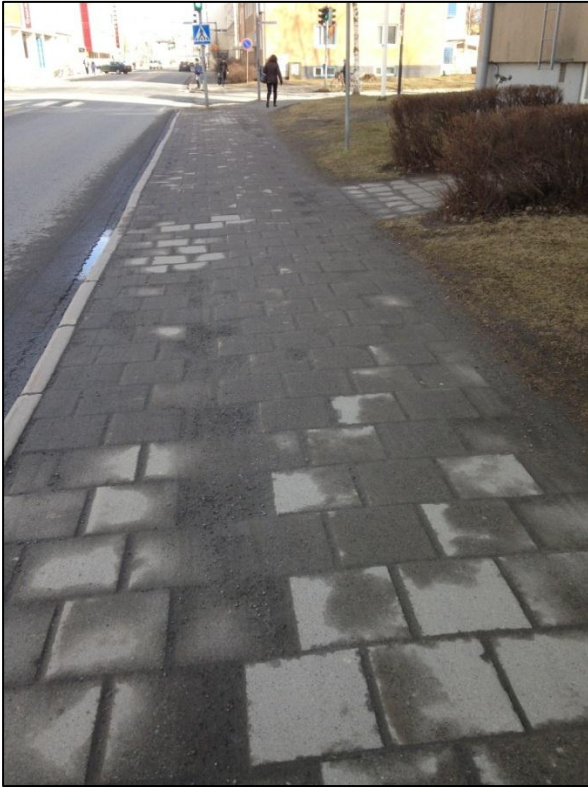
Kuva 65. Epätasaisten laatoitettujen väyläosuksien painumien syy tulee selvittää.

**Epätasaisten laatoitettujen väyläosuuksien painumien syy tulee selvittää tarkemmin ja arvioida katurakenteen uusimistarve. Epätasainen väyläosuus tulee pinnoittaa uudelleen betonilaatoilla tai päällystää asfaltilla ottaen huomioon katukuvallinen ilme (liitekartat 5, 6 ja 8, kuva 65, kiireellisyysluokka 2).**

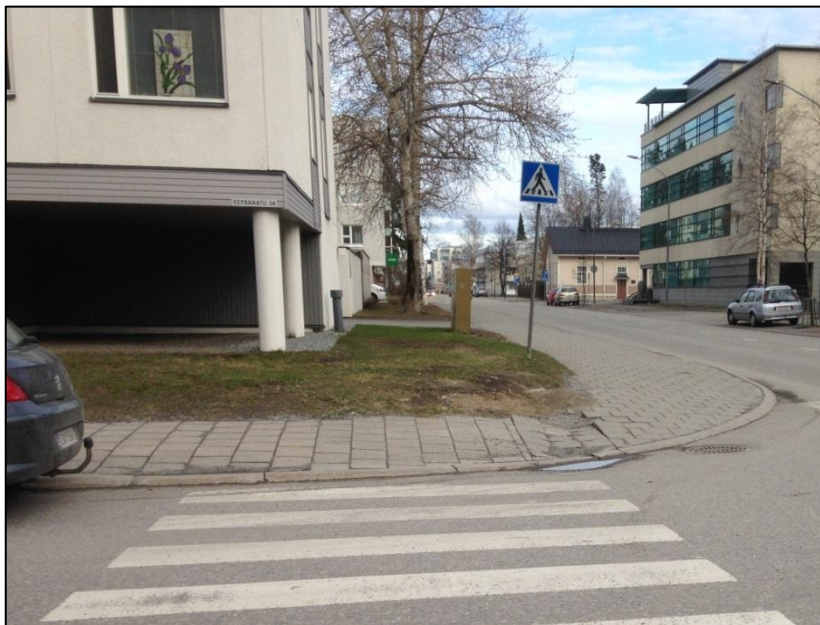
**Kuva 67.** Suojatiet, joissa reunatuen korkeus on viisi senttimetriä tai yli tulee toteuttaa esteettömyyssohjeiden mukaisesti.

**Suojateiden, joissa on liian korkeita reunatukia, reunatukijärjestelyt tulee toteuttaa esteettömyyssohjeiden mukaisesti (liitekartat 5-8, kuva 67, kiireellisyysluokka 1). Myös jalkakäytävien kaltevuudet suoja-tielle saavuttaessa on tarkistettava suojatien parantamisen yhteydessä / reunatuen korjauksen yhteydessä.**

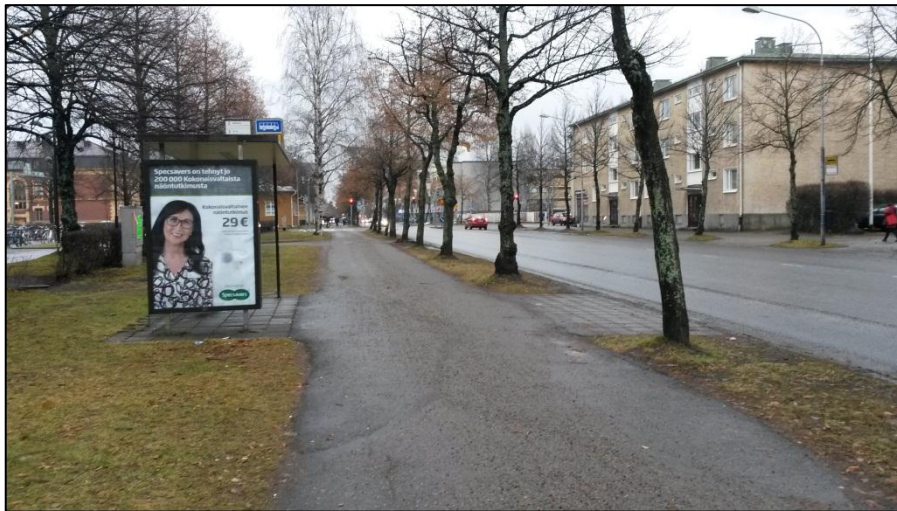
Pysäkkialueen tulisi olla korotettu vähintään 12 senttimetriin, jotta linja-autoon pääsee siirtymään mahdollisimman vaivattomasti myös apuvälineiden kanssa. Eri puolilla keskustan suunnitelma-aluetta on useita pysäkkejä, joissa odotusalueen reunatuen korkeus on alle 10 senttimetriä. **Tällaisten pysäkkien odotusalueen reunatuki tulee korottaa vähintään 12 senttimetriä korkeaksi (liitekartat 5, 6 ja 8, kuva 69, kiireellisyysluokka 2). Toteutussuunnittelun yhteydessä arvioidaan onko mahdollista tehdä korkeampi kuin 12 cm reunatuki. Esteettömyyden erikoistason alueella reunatuen korkeuden tulisi olla mieluummin 20 tai 16 senttimetriä. Toteutussuunnittelun yhteydessä tulee varmistaa, ettei korkeasta reunatuesta aiheudu ajoneuvon vaurioitumisriskiä keulan ylittäessä reunatuen.**

**Kuva 69. Koskikadulla Lyseon lukion edustan pysäkkien odotusalueiden reunatukien korkeus on alle 10 senttimetriä.**

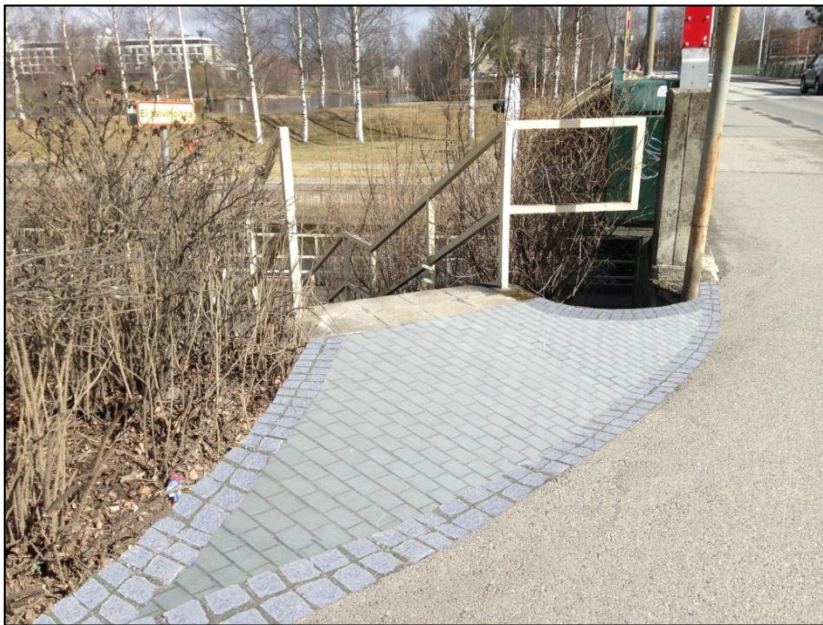
Sekä Länsisillan että Suvantosillan keskustan puoleisessa päässä sijaitsevat portaat aiheuttavat putoamisvaaran näkövammaiselle henkilölle. Suvantosillan portaat tullaan poistamaan kesän 2015 aikana, joten niihin ei esitetä toimenpiteitä.

**Länsisillan keskustan puoleisen pään portaiden kolmionmuotoiselle ylätasanteelle tulee asentaa varoitusalue vaaleasta betonikivestä. Lisäksi varoitusalueen reunaan yhdistetyn pyörätien ja jalkakäytävän linjaan tulee asentaa kahden kiven levyinen raita noppakivistä (liitekarta 2 ja toimenpidetaulukko, toimenpidenumero 3, kuva 74, kiireellisyysluokka 1).**

Kuva 74. Havainnekuva Länsisillan portaisiin asennettavasta varoitusalueesta.

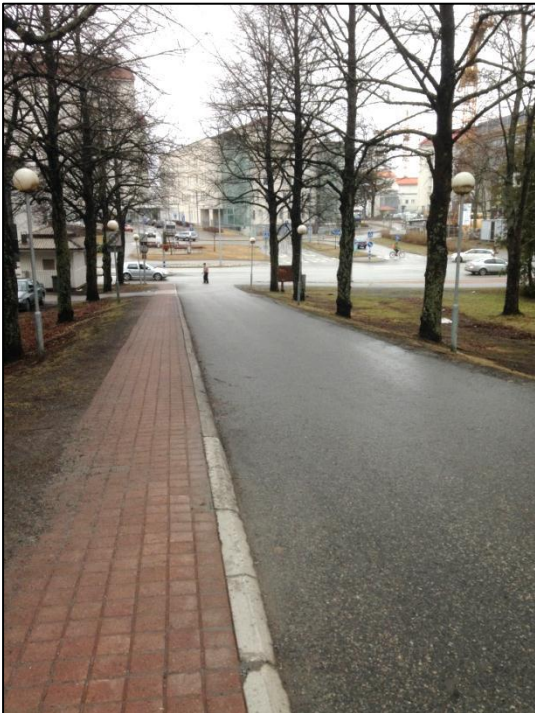
**Kuva 78. Tikkamäentieltä Pielisensuun kirkolle johtavan jyrkän väylän yhdelle puolelle tulee lisätä käsijohde.**

**Vesitorinipuiston ja Pielisensuun kirkolle Tikkamäentieltä johtavien jyrkkien väyläosuuksien yhdelle puolelle tulee lisätä esteettömyysohjeiden mukaiset käsijohteet (liitekartta 9, kuva 78, kiireellisyysluokka 2).**

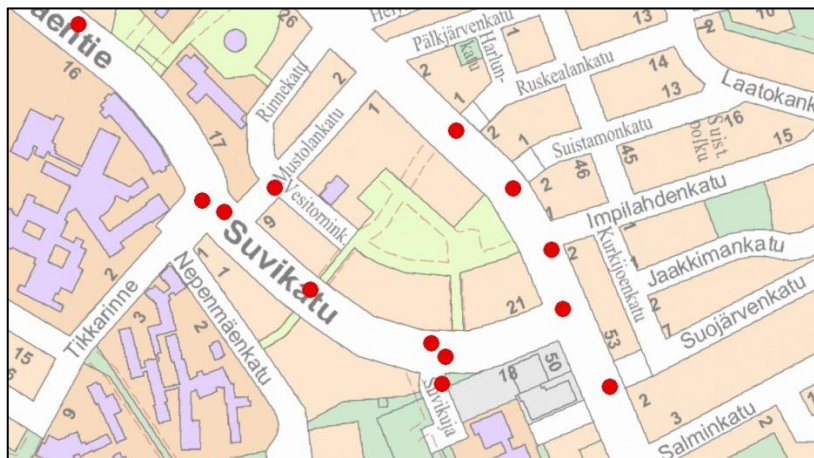
**Kuva 79. Ote Niinivaaran suunnitelma-alueen huonokuntoisten suojateiden toimenpidekartasta. Uusittavat suojatiemerkinnot on merkitty kartalle punaisilla pisteillä. Toimenpidekartta on kokonaisuudessaan liitteessä 2.**

Niinivaaran suunnitelma-alueella on runsaasti suojateitä, joiden suojatiemerkinnot ovat kuluneet. Huonokuntoinen suojatiemerkinnot vaikeuttaa suojatien hahmotettavuutta. Suojatiemerkinnoissa tulee olla riittävä kontrasti, jotta ne erottuvat. **Huonokuntoiset suojatiemerkinnot tulee uusita (liitekartta 2, kuva 79, kiireellisyysluokka 1).**
