# JOENSUUN KESKUSTAN JA NIINIVAARAN PALVELUALUEIDEN ESTEETTÖMYYSSELVITYS 2015

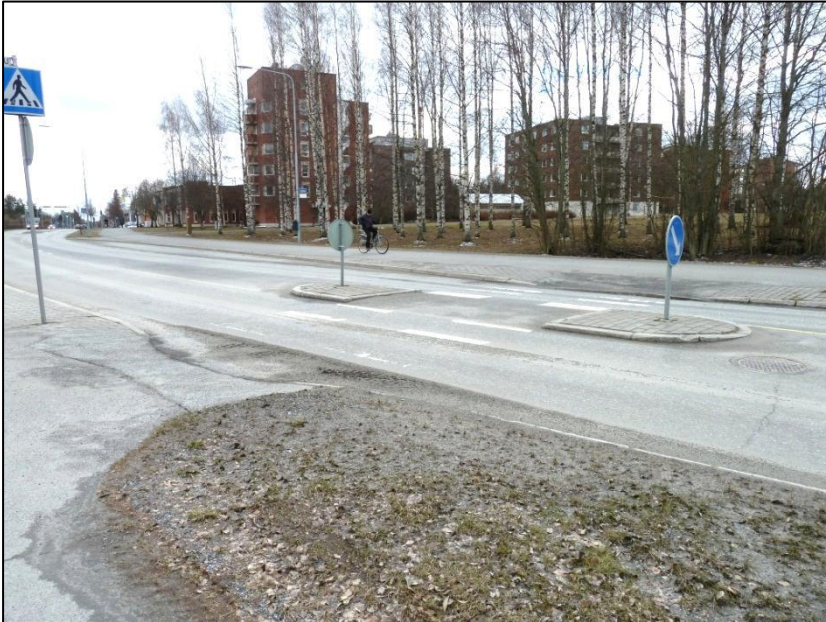
**Kuva 80. Suurin osa Niinivaarantien keskisaarekkeista on syvyydeltään alle kaksi metriä. Ne tulee leventää vähintään kahteen metriin.**

Niinivaaran suunnitelma-alueella kapeita suojatiesaarekkeitä on Niinivaarantiellä. **Syvyydeltään alle kaksimetriset keskisaarekkeet tulee leventää vähintään kaksi metriä leveiksi (suositus 2,5 metriä) (liitekartta 9, kuva 80, kiireellisyyssluokka 2).** Kiireellisimpiä toimenpiteet ovat valo-ohjatuissa liittymissä.

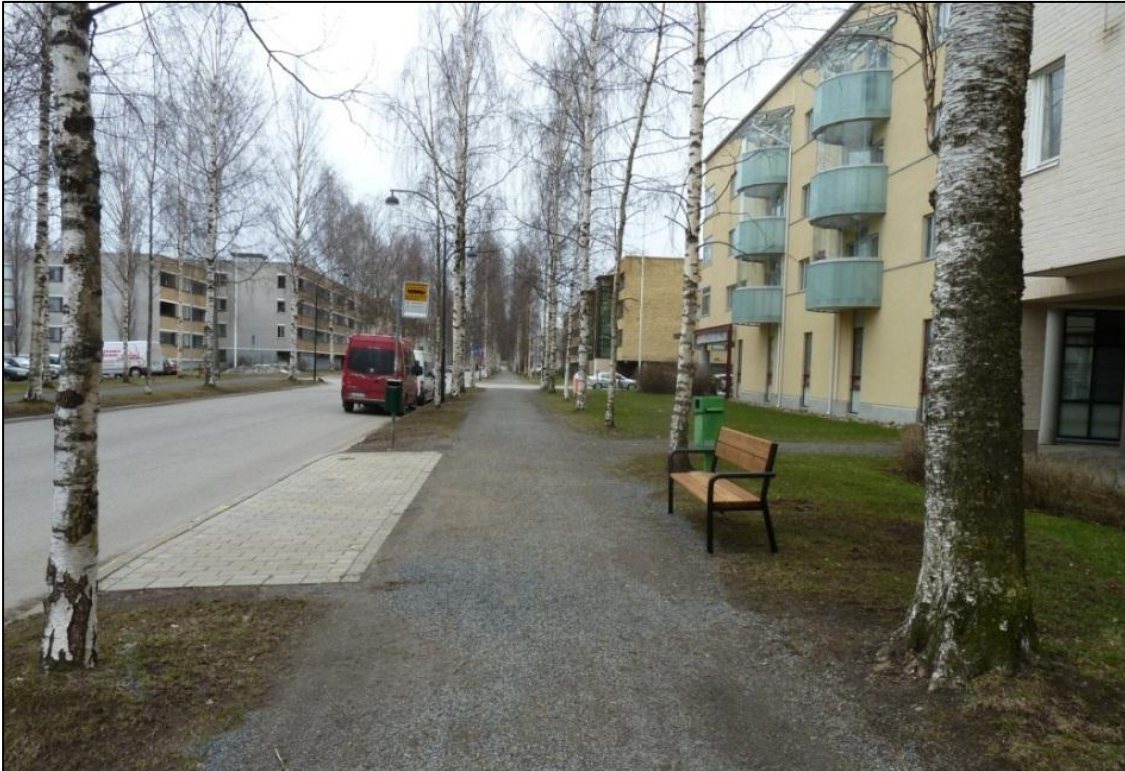
**Kuva 84. Pysäkillä pääsee tasaista sorapintaista väylää pitkin. Pysäkin kohdalla jalakäytävän takana sijaitsee irrallinen levähdyspenkki.**

Palvelulinja voi hyödyntää olemassa olevaa pysäkkiä. Pysäkin saavutettavuuden ja esteettömyyden parantamiseksi **sorapintainen väylä tulisi päällystää. Levähdyspenkin olisi parempi sijaita lähempänä ajorataa, jotta ajoneuvon kuljettaja havaitsisi pysäkillä odottajat helpommin. Katoksen tarve pysäkillä on arvioitava erikseen käyttäjämäärien pohjalta,** ottaen huomioon erityisesti pysäkillä linja-autoon nousevien matkustajien määrä.

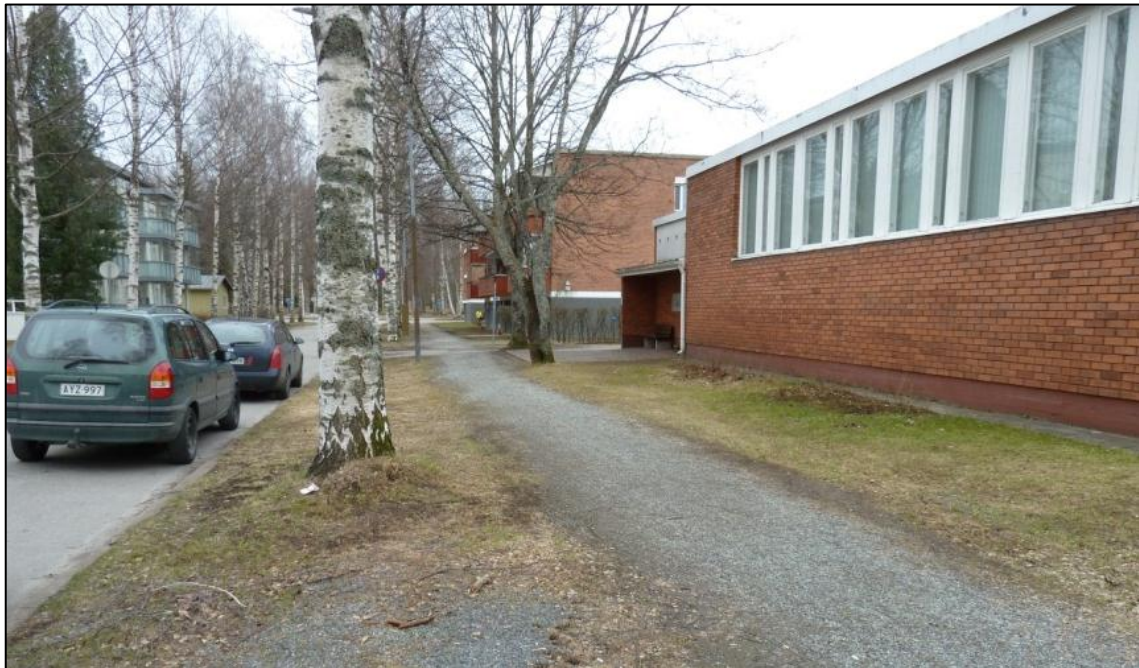
**Kuva 89. Majakan edustalla Merimiehentien varressa kulkee sorapintainen jalkakäytävä. Merimiehenkadun varressa on sallittu kadunvarsipysäköintiä.**

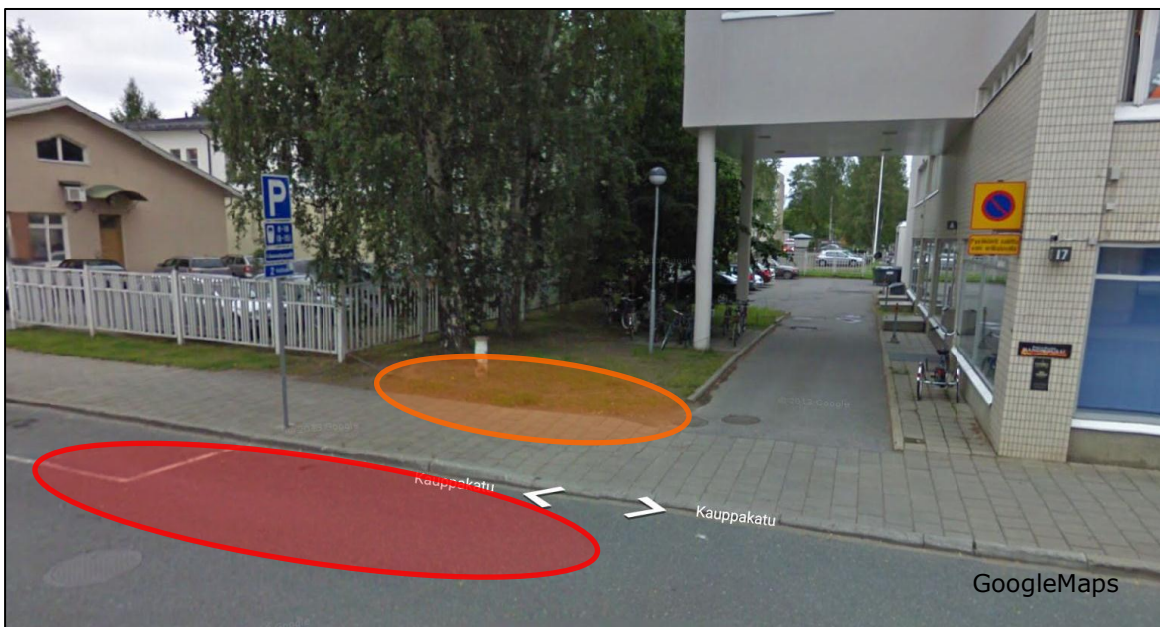
Kuva 91. Vaihtoehtoinen palveluliikenteen pysäkkipaikka osoitettu kuvassa punaisella. Pysäkkikatoksen ja odotustilan voi sijoittaa kuvassa oranssilla merkitylle nurmialueelle. Pysäkki vaatii kahden kadunvarsipysäköintipaikan poistamista.

**Palveluliikenteen pysäkki esitetään sijoitettavan Kauppakadulle A-rapun läheisyyteen (kuva 91). Poistamalla kaksi maksullista pysäköintiruutua palveluliikenteen ajoneuvo voisi pysähtyä kadun varteen.** Osoitteessa Kauppakatu 17 sijaitsevan rakennuksen vieressä olevalla nurmialueella voi toteuttaa katoksellisen pysäkin ja odotustilan. Katoksen tarve pysäkillä on arvioitava erikseen käyttäjämäärien pohjalta, ottaen huomioon erityisesti pysäkiltä linja-autoon nousevien matkustajien määrä. Pysäkkialueelta on n. 40 metriä Kauppakadun ja Suvantokadun kulmauksessa olevalle sisäänkäynnille. Tämän vuoksi kulku toimitiloihin rakennuksen toisella puolella pysäkkialueen vieressä olevan A-rapun kautta tulee selvittää.

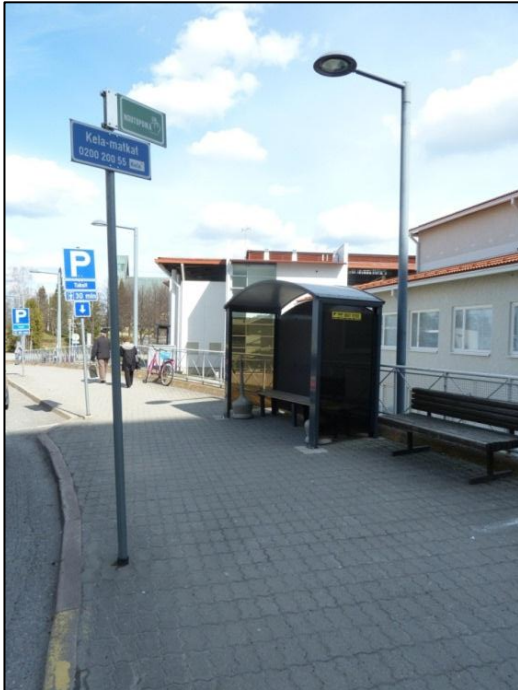
**Kuva 92. Noutopojan pysäkki sijaitsee keskussairaalan etuoven läheisyydessä.**

Keskussairaala sijaitsee Niinivaaralla Tikkamäentien varressa. Keskussairaalan etuoven läheisyydessä on nykyisellään Noutopojan pysäkki (kuva 92). Pysäkillä on pysäkkikatos ja useampi levähdyspenkki. Pysäkkialuetta käytetään nykyisin tupakointialueena, minkä vuoksi tupakkaroska-astiat tulee poistaa pysäkiltä. Pysäkillä ei esitetä muita toimenpiteitä.

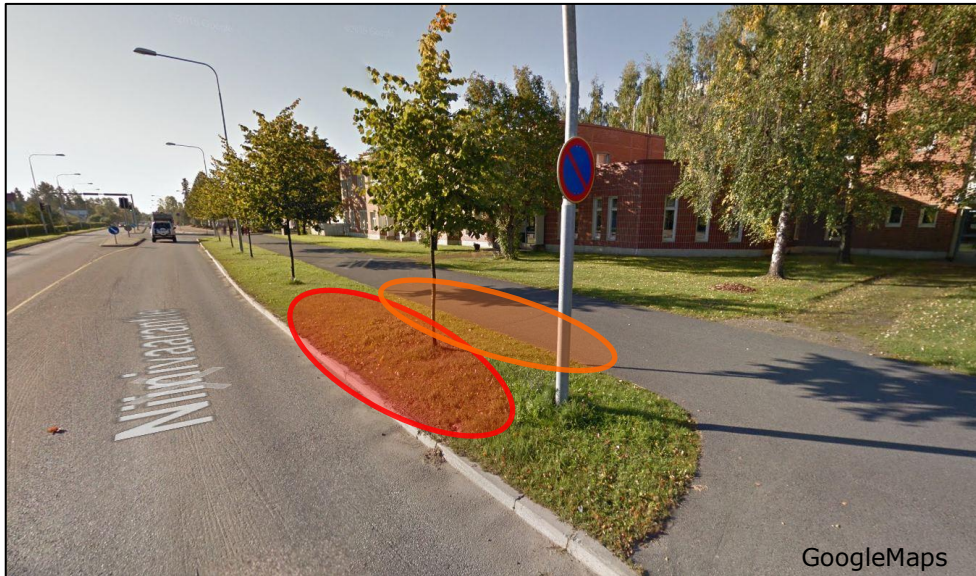
**Kuva 94. Pysäkkisyvennyksen ja odotustilan likimääräinen sijainti. Jalankulku- ja pyöräilyväylää tulee siirtää lähemmäs kiinteistön rajaa, jotta pysäkkialue mahtuu Niinivaarantien varteen.**

Palvelukeskuksen ja Niinivaarantien välissä kulkee yhdistetty jalankulku- ja pyöräilyväylä. Palvelulinjan pysäkin toteuttamisen yhteydessä **tulee jalankulku- ja pyöräilyväylää siirtää lähemmäs kiinteistön rajaa. Samalla Suvituulen pääoven edusta tulee päällystää** (kuva 93).

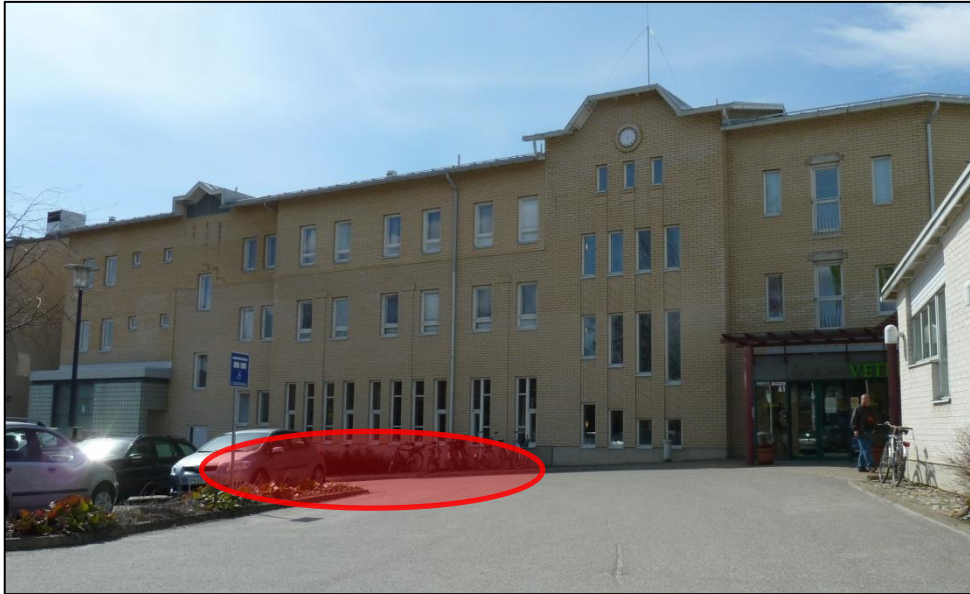
**Kuva 97. Palveluliikenteen pysäkki sijoitetaan Kuntohovin pääoven läheisyyteen. Olemassa olevalle levennykselle voidaan sijoittaa odotustila ja levähdyspenkki.**

Ensimmäinen palveluliikenteen pysäkki sijoitetaan Kuntohovin pääoven eteläpuolelle. Seinustalla on tällä hetkellä jalkakäytävä, pyöräpysäköintiä sekä kasvillisuutta. **Pysäkin toteuttamiseksi kasvillisuus tulee poistaa ja alue päällystää. Odotustilaan sijoitetaan levähdyspenkki. Katoksen tarve pysäkillä on arvioitava erikseen** käyttäjämäärien pohjalta, ottaen huomioon erityisesti pysäkiltä linja-autoon nousevien matkustajien määrä. Pysäkkialue on esitetty kuvissa 97 ja 98.

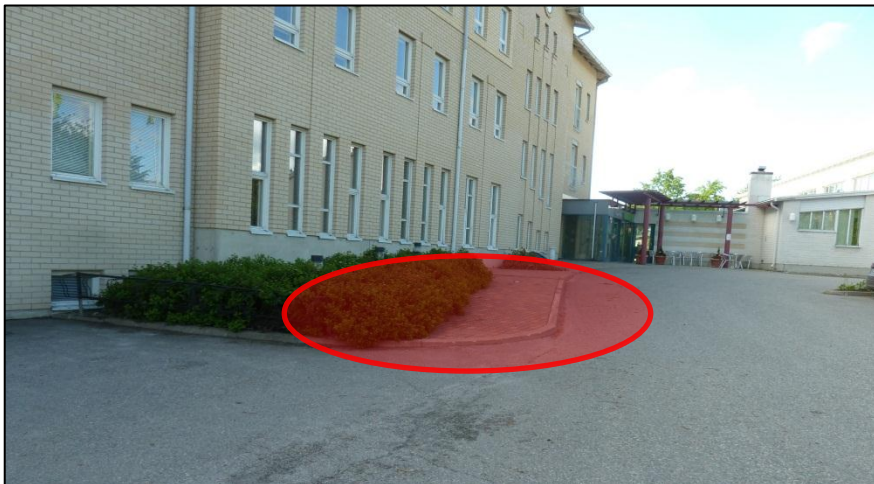
**Kuva 98. Esitetyllä pysäkkialueella on tällä hetkellä kasvillisuutta. Kasvit tulee poistaa ja odotusalue päällystää. Pysäkki varustetaan lisäksi levähdyspenkillä.**

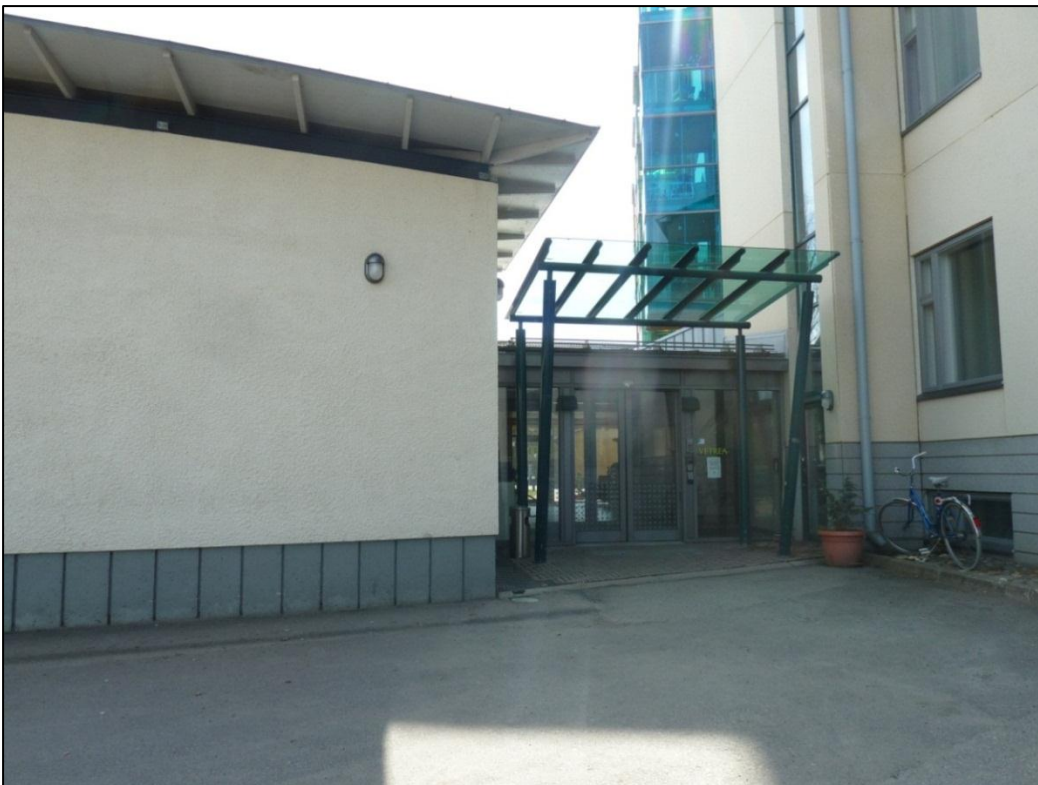
**Kuva 100. Pysäkki sijoitetaan sisäänkäynnin läheisyyteen, kuvassa sisäänkäynnin vasemmalle puolelle.**

**Sisäänkäynnin läheisyyteen sijoitetaan levähdyspenkki. Mikäli pihaluetta uusitaan, kannattaa odotustila korottaa vähintään 12 senttimetriä pysäköintialueen tasosta, jolloin ajoneuvon nouseminen on helpompaa ja pysäkillä odottaminen turvallisempaa. Odotustilan korottamisessa tulee ottaa huomioon esteetön kulku pysäkkialueelle sisäänkäynniltä ja pysäköintialueelta. (Kuvat 99 ja 100.)**

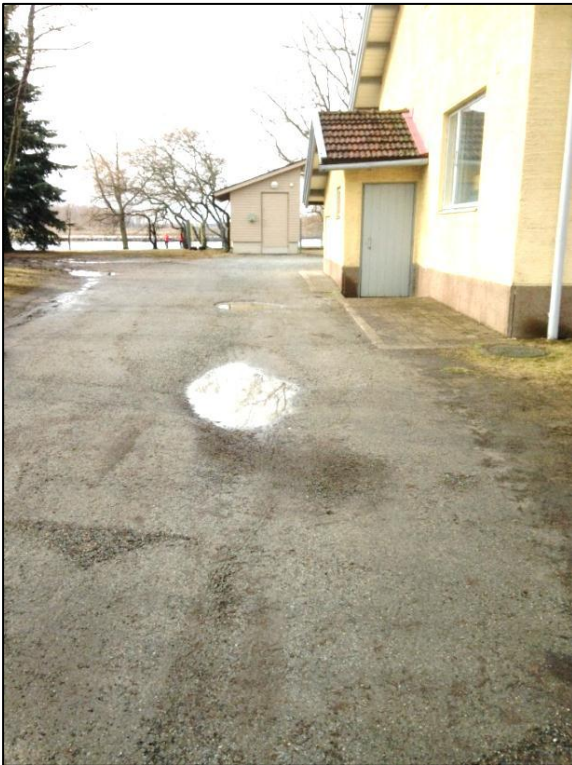
Sisäänkäynneille johtavilla sorapäällysteisillä väylillä on muutamia yksittäisiä kuoppia (kuva 102). Piha-alueen laatoitus on tasainen.

**Kuva 102. Gävlenlinnan päiväkodin piha-alueella on yksittäisiä kuoppia, jotka tulee korjata.**

- Päiväkodin sorapäälysteisten kulkuväylien ja piha-alueen yksittäiset kuopat tulee tasoittaa.
- Joen puoleiseen sisäänkäyntiin tulee asentaa (esteettömyysohjeiden mukaiset) luiska ja käsijohteet.
- Kirkon puoleiseen sisäänkäyntiin tulee asentaa huonokuntoisen kaiteen tilalle esteettömyysohjeiden mukainen käsijohde.
- Kun päiväkodin tontille suunnitellaan uutta rakennusta, on esteettömyys varmistettava ja suunniteltava samassa yhteydessä leppysäkointipaikka.

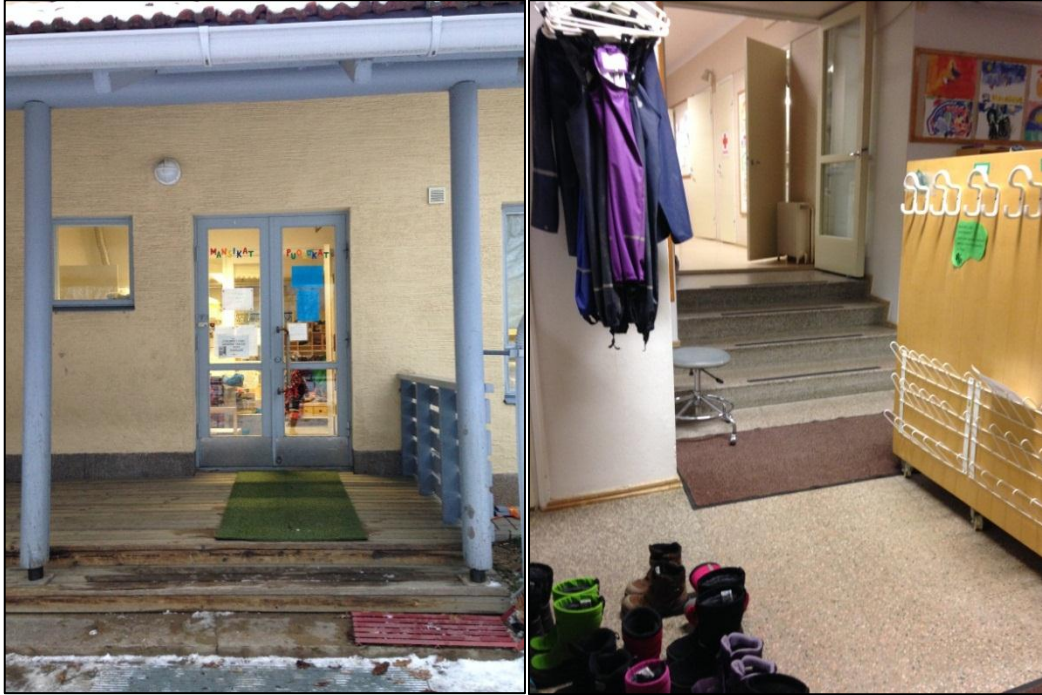
Joen puoleinen sisäänkäynti on katettu ja valaistu. Sisäänkäynnissä on puiset portaat, jotka ovat melko hyväkuntoiset. Sisäänkäynnissä ei ole käsijohteita eikä luiskaa. Sisäänkäynnissä on matalat kynnykset. Eteisaulasta yleisiin tiloihin johtavat portaat, joissa ei ole käsijohteita. (Kuva 103.)

**Kuva 103. Joen puoleinen sisäänkäynti ja eteistila.**

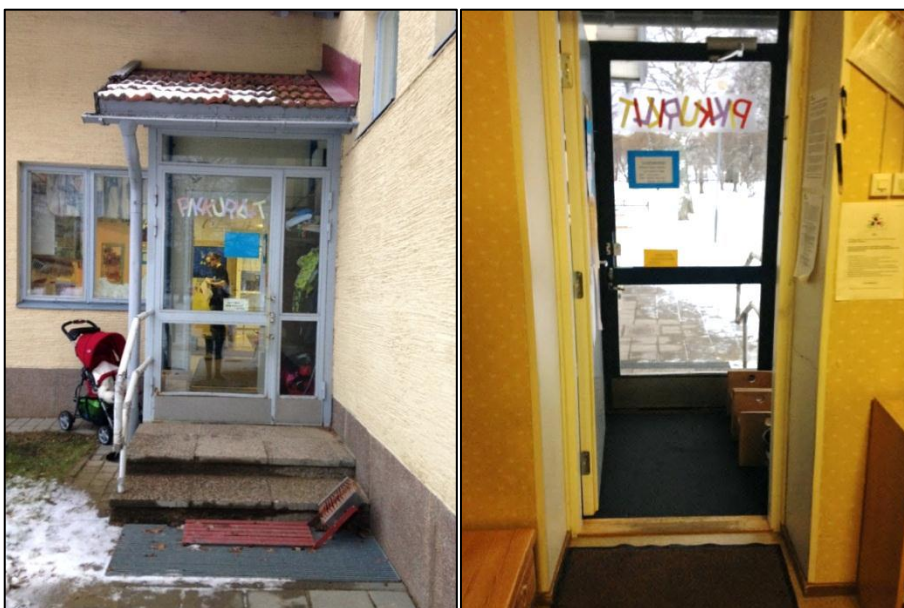
Kirkon puoleinen sisäänkäynti on katettu ja valaistu. Sisäänkäynnissä on betonilaattaiset portaat, joissa on toisella reunalla huonokuntoinen kaide. Sisäänkäynnissä ei ole luiskaa. Sisäänkäynnissä on matalat kynnykset. Tuulikaapista sisätiloihin johtava oviaukko on kapea. (Kuva 104.)

**Kuva 104. Kirkon puoleinen sisäänkäynti ja kapea oviaukko eteistilaan.**

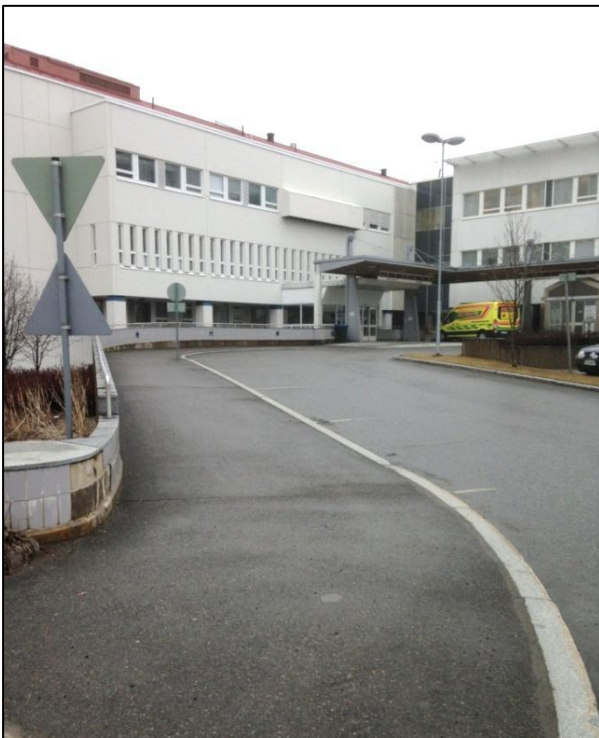
Kartoitetuille sisäänkäynneille johtavat väylät ovat hyväkuntoisia, pääosin asfalttipäälysteisiä (kuva 105). Molemmat sisäänkäynnit ovat katettuja ja valaistuja (kuvat 106 ja 107). Ovet ovat automaattiset liukuovet eikä sisäänkäynneissä ole tasoeroja.

**Kuva 105. Keskussairaala pääsisäänkäynneille johtavat väylät ovat hyväkuntoisia.**

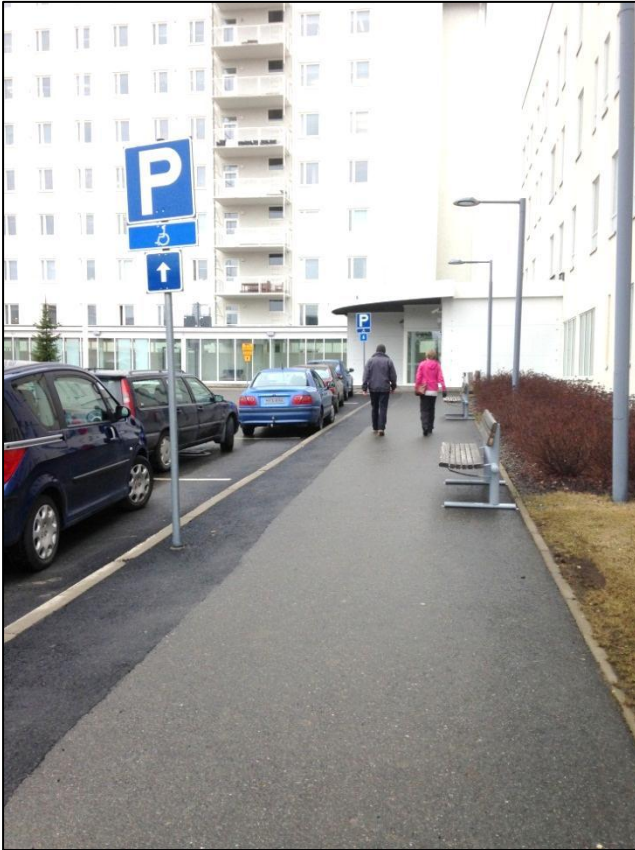
Molempien sisäänkäyntien läheisyydessä on le-pysäköintipaikkoja. Lisäksi le-pysäköintipaikkoja on sairaalan pysäköintihallissa, josta pääsee sisäkautta sairaalan tiloihin. Pääsisäänkäynnin yhteydessä on viisi le-pysäköintipaikkaa ajoväylän varressa (kuva 108). Le-paikoista vain osassa on luiskareunatuki, joten kaikki paikat eivät mahdollista omatoimista siirtymistä jalankulkuväylälle. Päivystyksen sisäänkäynnin edustan pysäköintipaikalla on neljä le-paikkaa, joista on esteetön reitti sisäänkäynnille.

**Kuva 108. Kaikissa pääsisäänkäynnin le-pysäköintipaikoissa ei ole luiskareunatukea.**

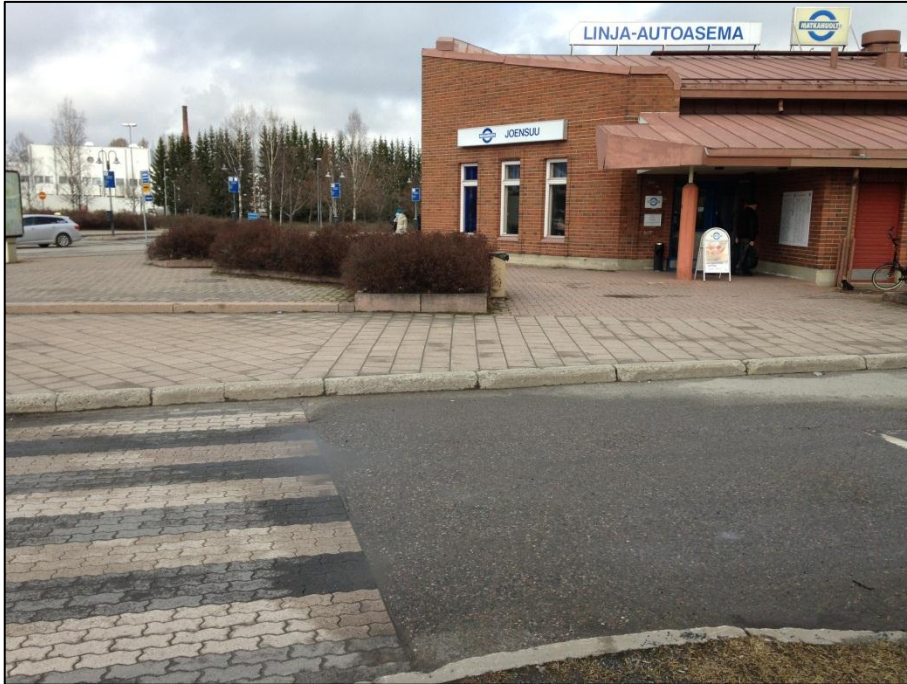
Linja-autoaseman ja rautatieaseman välisellä jalankulkureitillä on korkeita reunatukia. Linja-autoaseman kivetty piha-alue on hyväkuntoinen. (Kuva 109.)

**Kuva 109. Linja-autoaseman piha-alue on hyväkuntoinen, mutta suojateissä on erittäin korkeita reunatukia.**

- Linja-autoaseman ja rautatieaseman välisen kulkureitin suojateiden reunatukijärjestelyt tulee toteuttaa esteettömyysohjeiden mukaisesti.
- Asemien väliselle pysäköintialueelle tulee merkitä le-pysäköintipaikka.
- Matkakeskuksen alueen kulkuyhteyksiä tulee selkiyttää. Liikenteen järjestelyillä saataisiin aikaan selkeämmät kulkuyhteydet, erityisesti pysäköinnin ajoyhteyksien uudelleen järjestelyillä.

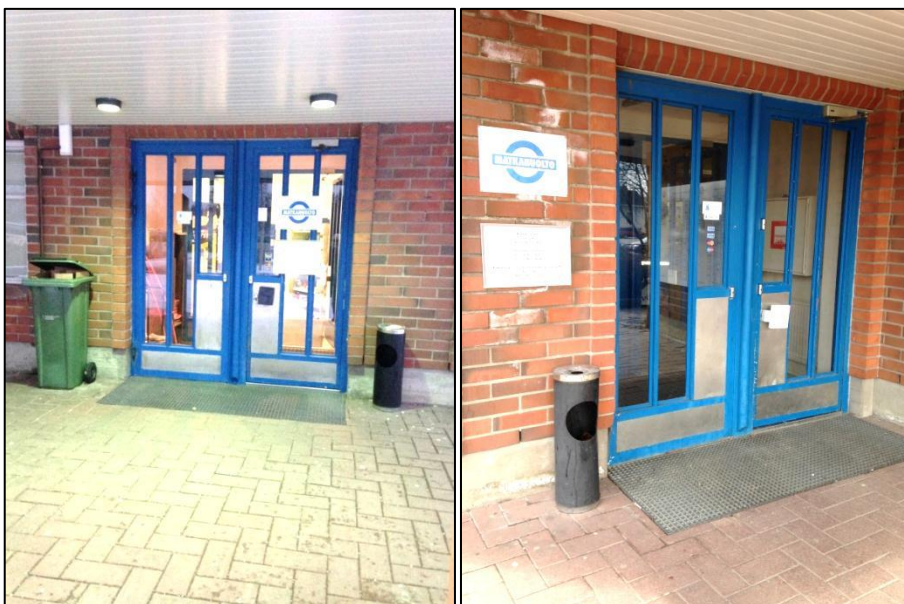
Sekä linja-autoaseman laitureiden puoleinen että rautatieaseman puoleinen sisäänkäynti on katettu ja valaistu (kuva 110). Sisäänkäynneissä on matalat kynnykset. Ovet erottuvat hyvin rakennuksen seinustasta. Kuvassa 111 rautatieaseman puoleisen sisäänkäynnin kulkuväylälle on sijoitettu mainosteline, joka aiheuttaa törmäysvaaran heikkonäköiselle tai sokealle henkilölle.

**Kuva 110. Linja-autoaseman sisäänkäynnit erottuvat hyvin ympäröivästä seinästä.**

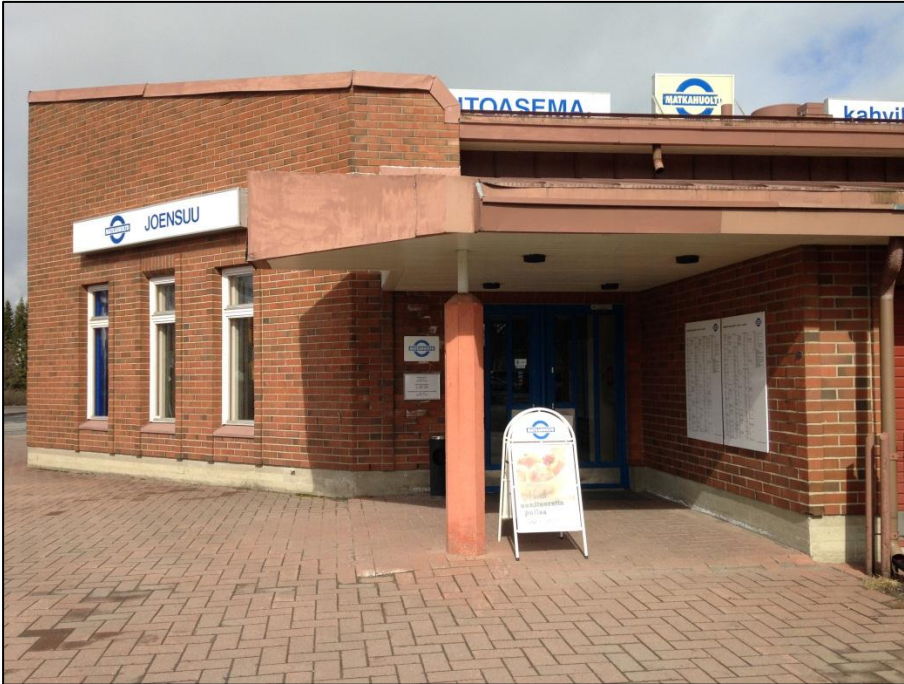
**Kuva 111. Mainostaulu on sijoitettu sisäänkäynnin kulkuväylälle, mikä aiheuttaa törmäysvaaran näkövammaiselle henkilölle.**

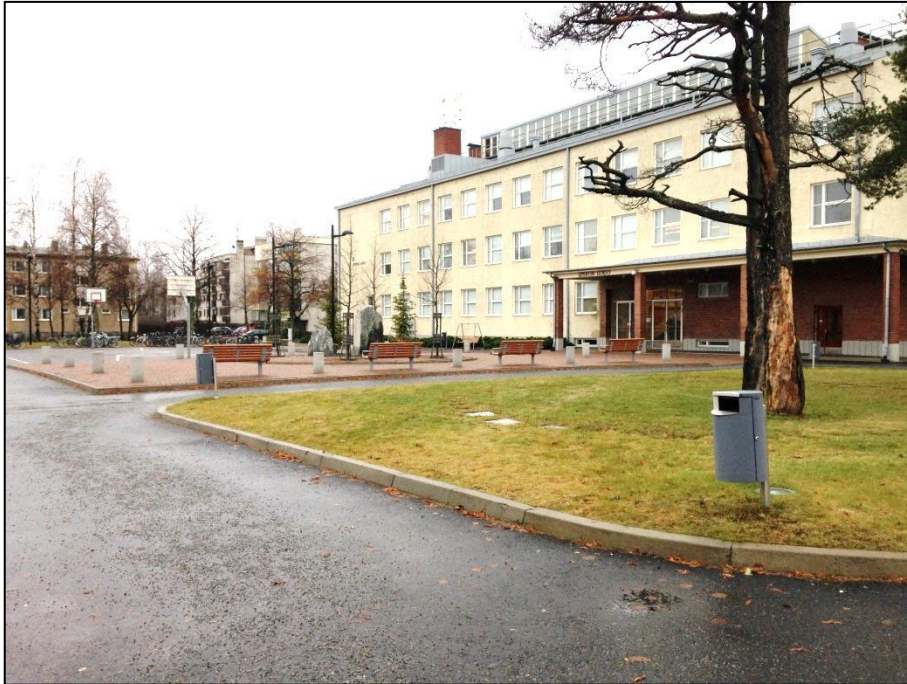
**Kuva 112. Lyseon lukion piha-alue on hyväkuntoinen.**

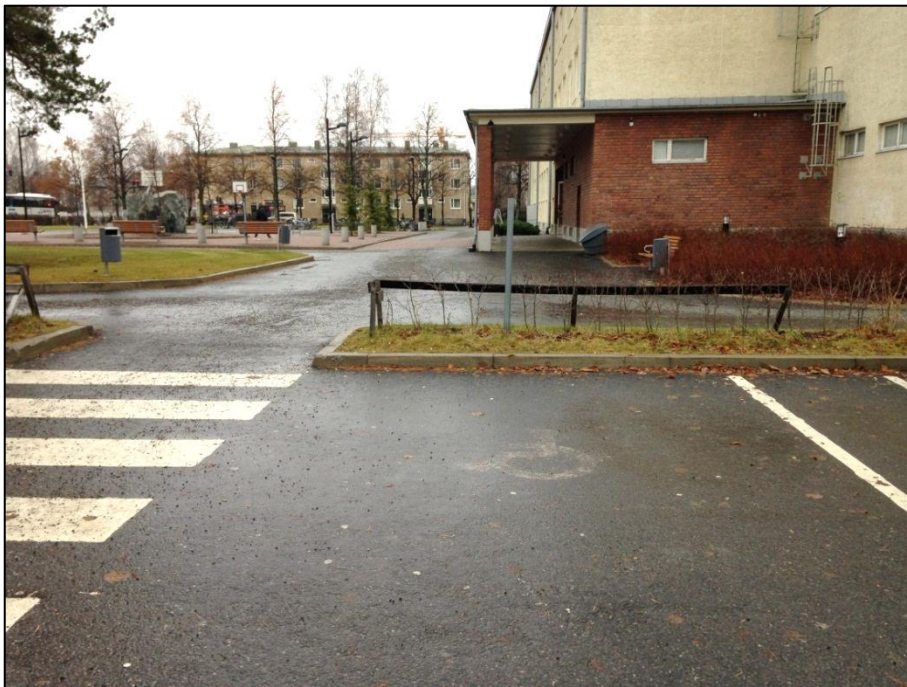
Lukion pysäköintialueella on yksi le-pysäköintipaikka, jonka pystyopasteen taulu puuttuu ja merkintä asfaltissa on kulunut (kuva 113). Pysäköintipaikalta on esteetön kulku rakennuksen pääovelle.

**Kuva 113. Lyseon lukion le-pysäköintipaikalta puuttuu pystyopasteen taulu ja merkintä päällysteessä on kulunut.**

- Pysäköintialueen le-pysäköintipaikan pystyopaste ja merkintä asfaltissa tulee uusia.

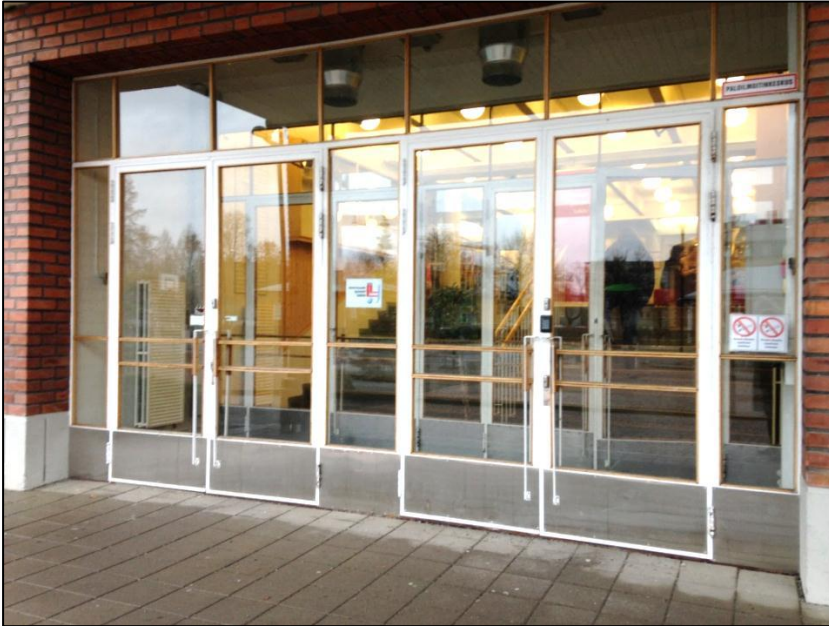
Pääsisäänkäynti on katettu ja valaistu (kuva 114). Ovet ovat hieman raskaat. Tuulikaapin jälkeen vastassa ovat portaita (kuva 115). Keskellä portaita on käsijohde yhdellä korkeudella. Käsijohteen käyttöä hankaloittaa ylätasanteel-

**Kuva 114. Rakennuksen pääsisäänkäynnin ovet ovat hieman raskaat.**

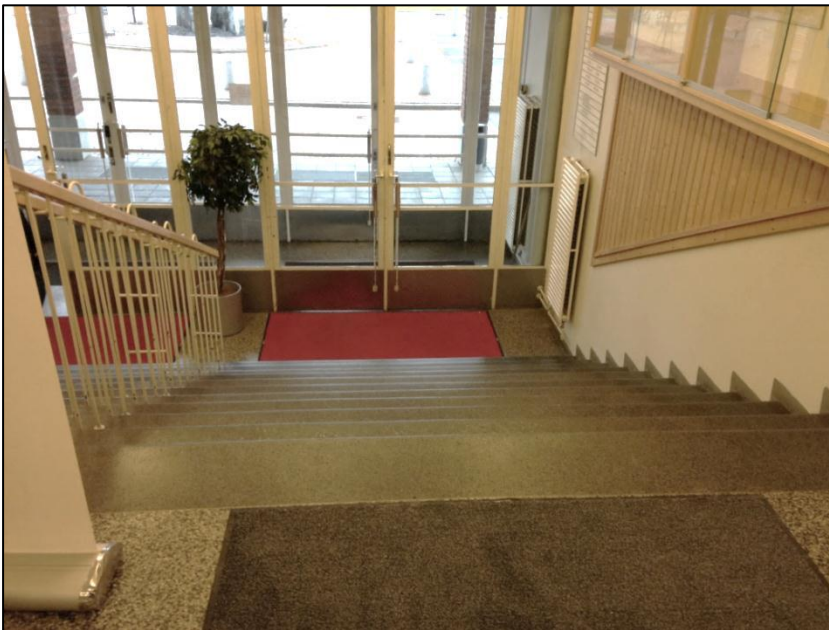
le käsijohteen kohdalle sijoitettu mainosteline. Portaiden yhteydessä ei ole hissiä. Tästä syystä sisäänkäynnin muuttaminen esteettömäksi vaatisi toimenpiteitä myös rakennuksen sisällä.

**Kuva 115. Sisäänkäynnin jälkeen edessä ovat portaat.**

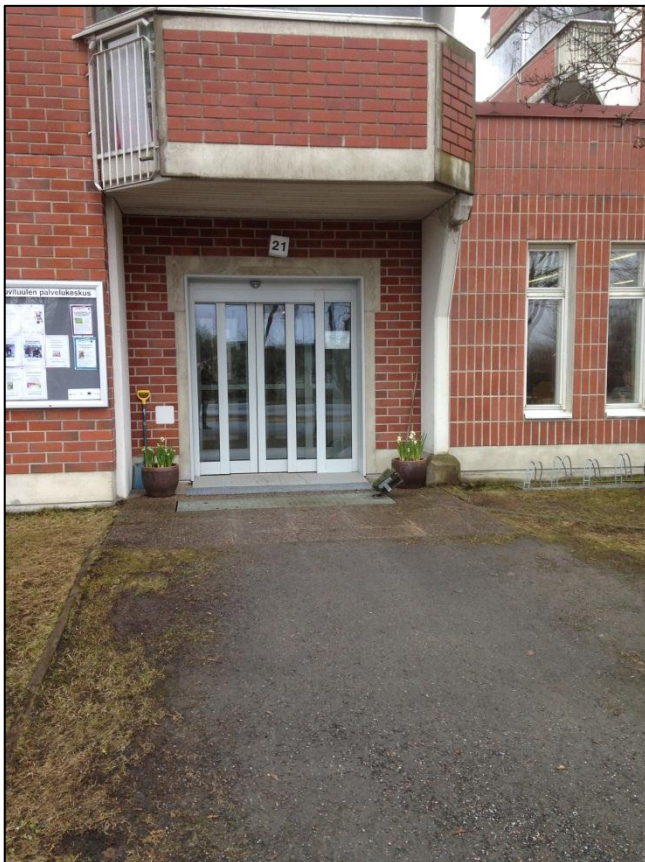
Niinivaarantiellä sijaitseva pääsisäänkäynti on katettu ja valaistu (kuva 116). Ovet ovat automaattiset liukuovet ja erottuvat hyvin julkisivusta. Sisäänkäynti on tasoeroton.

Kuva 116. Suvituulen palvelukeskuksen pääsisäänkäynti on esteetön.

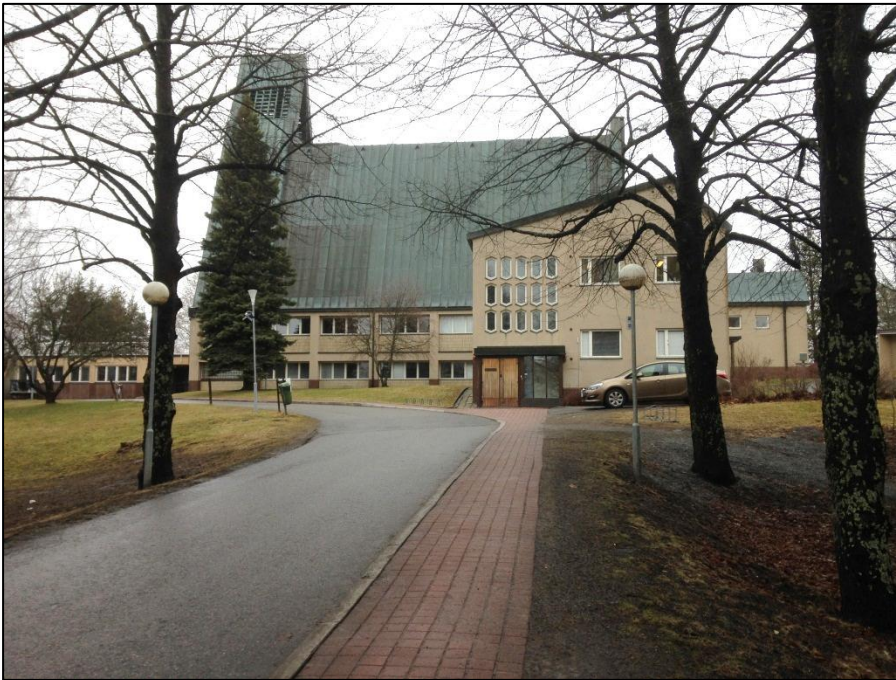
kolle johtaa Tikkamäentieltä hyväkuntoinen, kivetty jalkakäytävä, jonka pitiuskaltevuus on kahdeksan prosenttia (kuva 117).

**Kuva 117. Kirkolle johtava väylä on jyrkkä ja kapeahko.**

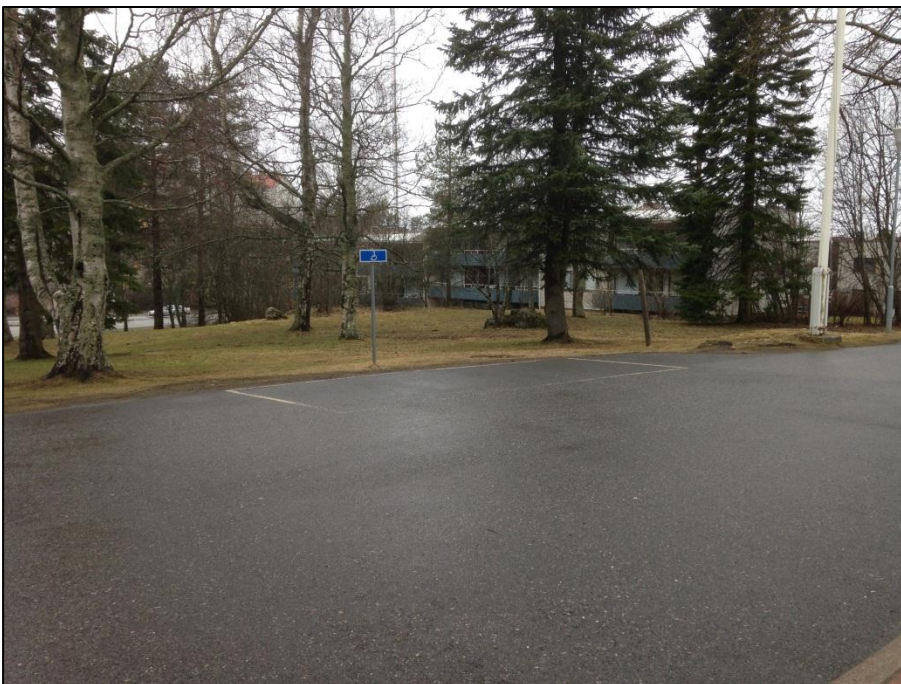
Kirkon piha-alue on hyväkuntoinen. Piha-alueella, Tikkamäentien puoleisen sisäänkäynnin edustalla, on yksi le-pysäköintipaikka (kuva 118). Paikan merkintä asfaltissa on kulunut. Tikkamäentien puoleisen sisäänkäynnin edustalla on korkea reunatuki, mikä haittaa siirtymistä le-pysäköintipaikalta sisäänkäynnille.

**Kuva 118. Kirkon piha-alueella on yksi le-pysäköintipaikka.**

- Tikkamäentien puoleisen sisäänkäynnin edustan korkea reunatuki tulee madaltaa.
- Le-pysäköintipaikan merkintä asfaltissa tulee uusia.
- Pääsisäänkäynnille johtavaan jyrkkään luiskaan tulee asentaa esteettömyysohjeiden mukaiset käsijohteet.

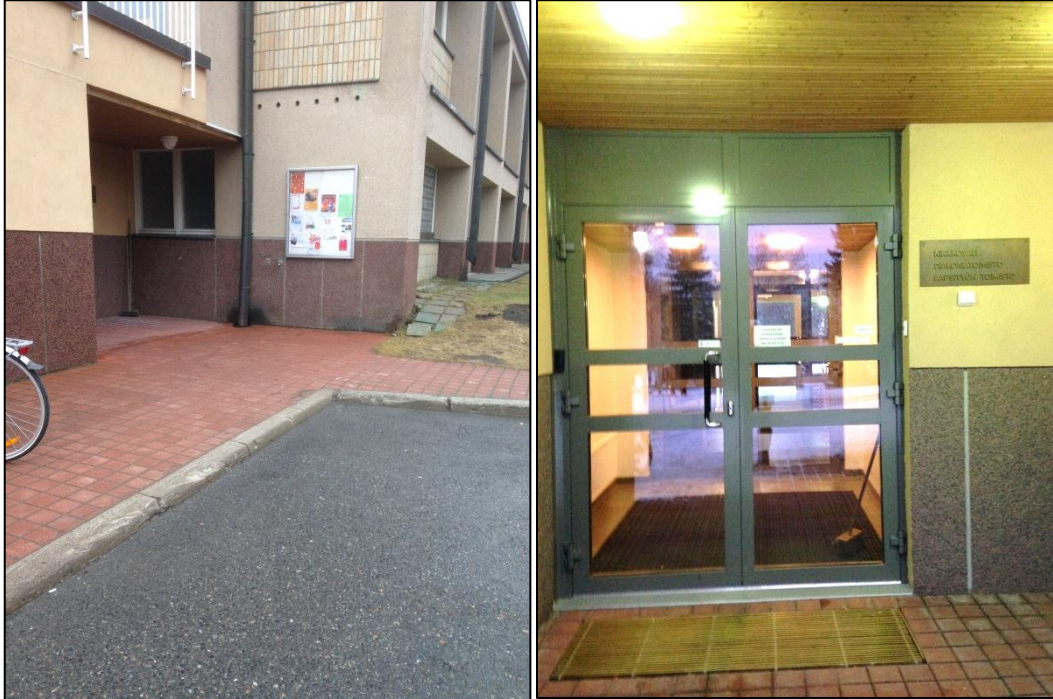
**Kuva 119. Sisäänkäynti Tikkamäentien puolelta.**

Kirkkosalin sisäänkäynti on katettu ja valaistu. Sisäänkäynnin edustan kivetyksessä on korkea reunatuki. (Kuva 119.) Sisäänkäynnissä on matala kynnyks. Sisällä on hissi, jolla pääsee ylemmässä kerroksessa sijaitsevan kirkkosalin eteisaulaan.

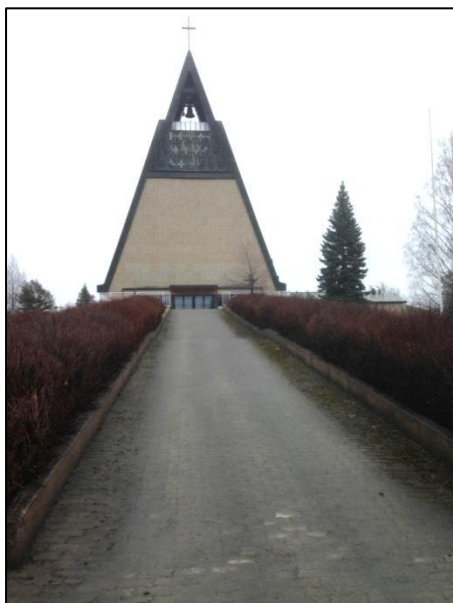
Kirkon pääsisäänkäynti sijaitsee Huvilakadun puolella, josta kirkolle ei johda jalankulkuväylää. Pysäköintialueelta pääsisäänkäynnille johtaa melko jyrkkä luiska (10 prosenttia pituuskaltevuudeltaan) (kuva 120). Luiskassa ei ole käsisjohteita. Pääsisäänkäynnissä on matala kynnyks.

**Kuva 120. Kirkon pääsisäänkäynnille johtaa jyrkkä luiska.**

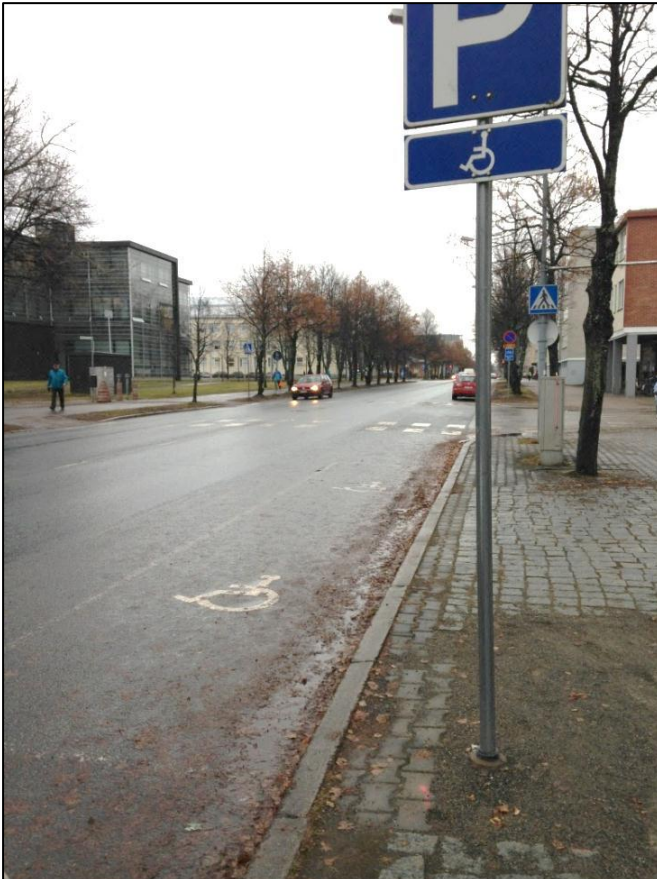
Kirjaston pääoven edustalla kadun varressa on kaksi pystyopasteella ja maa-lauksella merkittyä le-pysäköintipaikkaa (kuva 121). Paikat ovat hyvin kapeat eikä niiden yhteydessä ole luiskareunatukea, mikä vaikeuttaa siirtymistä pysäköintipaikalta jalkakäytävälle. Kiveys le-paikan ja jalkakäytävän välissä on epätasaista. Kiveykseltä on poistettu puu ja sitä ympäröinyt ritilä ja paikka on tasoitettu hiekalla. Epätasainen kiveys ja hieman pehmeä hiekka vaikeuttavat kulkua pysäköintipaikalta jalkakäytävälle. Kiveykselle pysäköidyt polku-pyörät haittaavat liikkumista. Kirjaston takana sijaitsevalla pysäköintialueella on kaksi le-pysäköintipaikkaa, jotka on merkitty pystyopasteella ja merkinnällä päällysteessä (kuva 122).

**Kuva 121. Koskikadun le-pysäköintipaikat ovat kapeita, eikä niissä ole luiskareunatukea.**

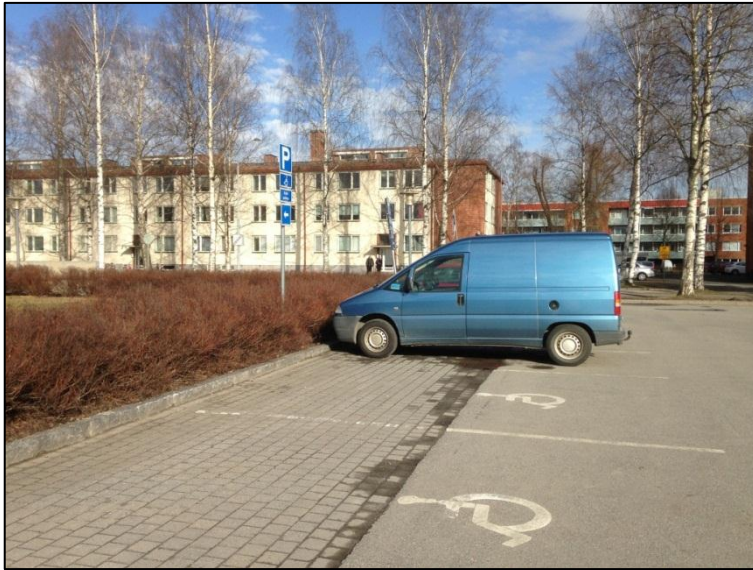
**Kuva 122. Kirjaston takana sijaitsevalla pysäköintialueella on lisää le-pysäköintipaikkoja.**

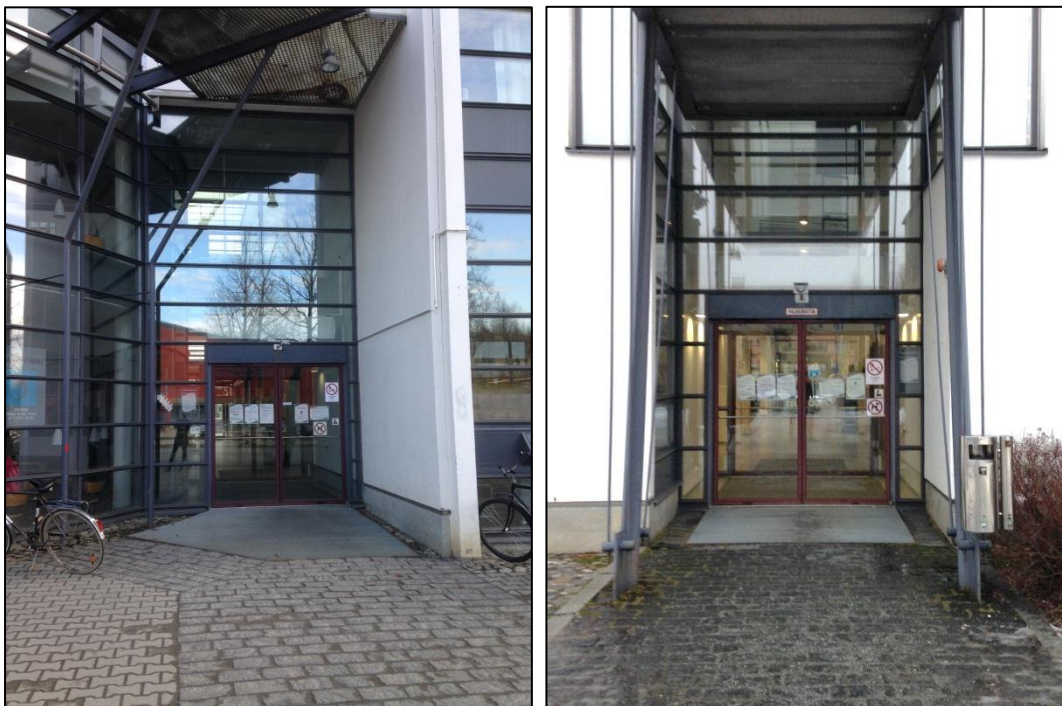
**Kuva 123. Vasemmalla pääsisäänkäynti ja oikealla takapihan sisäänkäynti.**

Pääkirjaston molemmat sisäänkäynnit ovat katettuja ja valaistuja (kuva 123). Ovet ovat automaattiset kääntöovet. Ovien avautumiskaarta ei ole merkitty, mikä voi aiheuttaa vaaratilanteen liian lähellä ovien avautumista odottavalle henkilölle. Kokolasisia ovia ei ole merkitty kontrastimerkinnöillä, mikä voi aiheuttaa törmäysvaaran heikkonäköiselle henkilölle. Ovien hahmottamisessa auttaa kuitenkin ovissa olevat vaaleapohjaiset ilmoitukset. Oviaukoissa on matalat kynnykset. Sisäänkäynneille johtavilla kulkuväylillä on käytetty kiveystä, joka on hieman epätasainen. Etenkin takaoville johtavalla pitkällä kulkuväylällä epätasainen kiveys voi vaikeuttaa liikkumista.

- Kirjaston molempien sisäänkäyntien lasisiin oviin tulee lisätä kontrastimerkinnät ovien hahmottamisen parantamiseksi. Oviin voidaan suunnitella merkitty vyöhyke, jossa vaaleat ilmoitukset sijaitsevat yhtenäisesti vaakalinjassa.
- Sisäänkäyntien edustojen metalliritilöihin tulee merkitä ovien avautumiskaari huomiovärillä.
- Takapihan sisäänkäynnille johtavalle kivetylle väylälle tulee asentaa tassisempi kulkuvyöhyke, esimerkiksi sivuvyöhyke tai tumma keskivyöhyke (kuva 125).
- Takapihan sisäänkäynnille johtavalle kivetylle väylälle tulee lisätä levähdyspenkki.
- Takapihan istuinryhmille johtavilta luiskilta ja portailta tulee leikata kasvillisuus, joka kaventaa kulkuväyliä.
- Koskikadulle lisätään kaksi le-pysäköintipaikkaa nykyisten paikkojen länsipuolelle. Reunatuki muutetaan luiskareunatueksi.
- Koskikadulla polkupyörille tulee osoittaa selkeä ja riittävän tilava pysäköintialue.

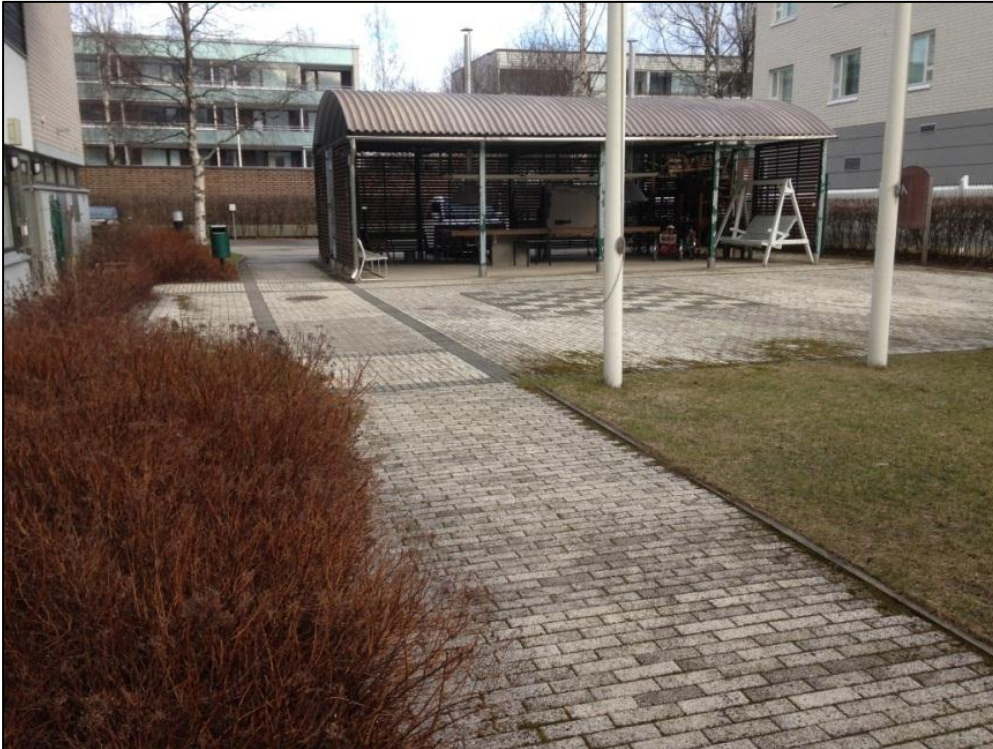
**Kuva 126. Rakennuksen sivupihalla on kivetty oleskelualue.**

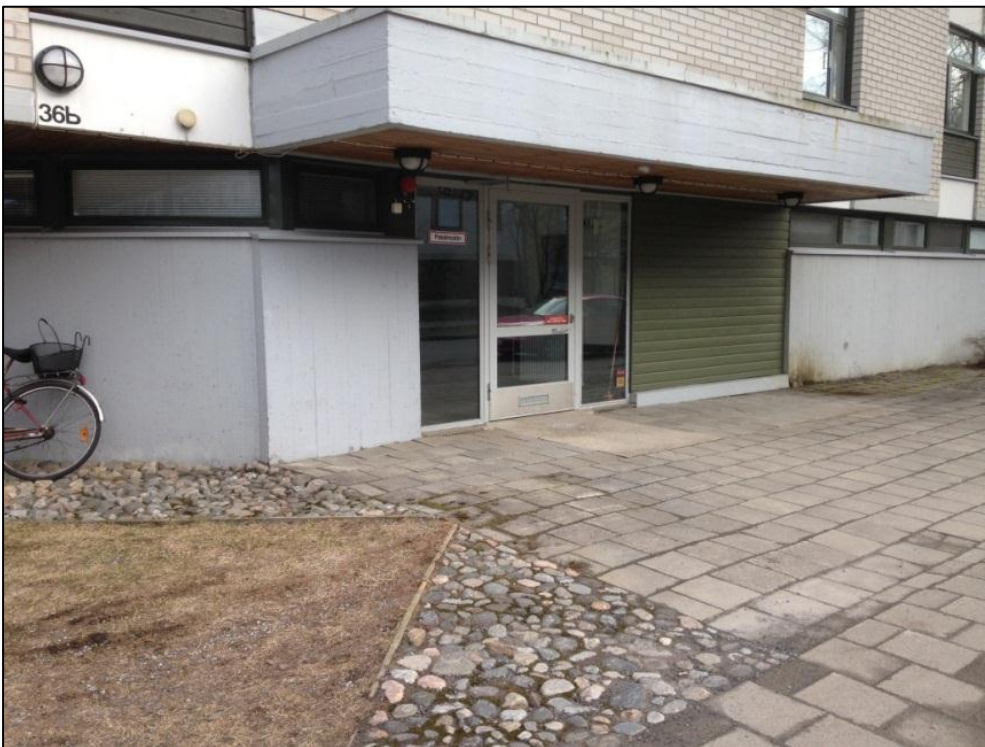
**Kuva 127. Rakennuksen sisäänkäynnit ovat esteettömät.**
