# JOENSUUN KESKUSTAN JA NIINIVAARAN PALVELUALUEIDEN ESTEETTÖMYYSSELVITYS 2015

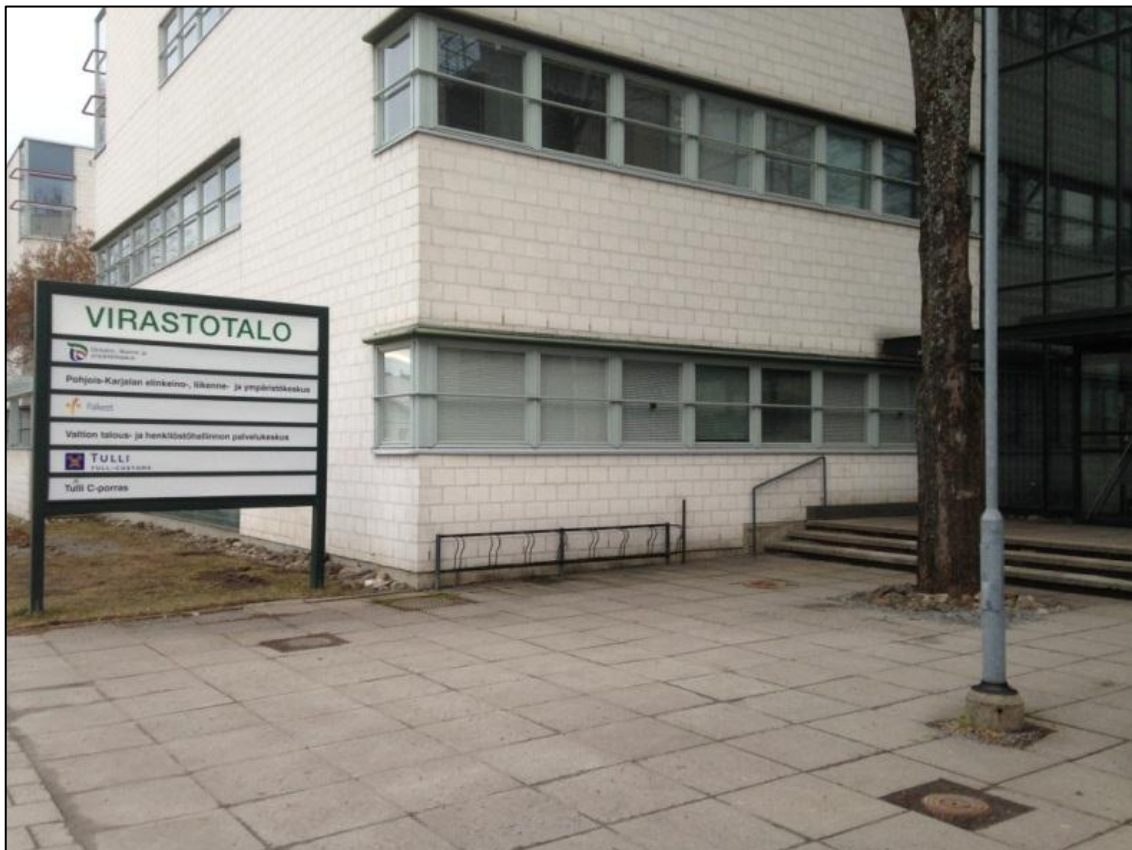
**Kuva 128. Valtion virastotalon piha-alue on hyväkuntoinen.**

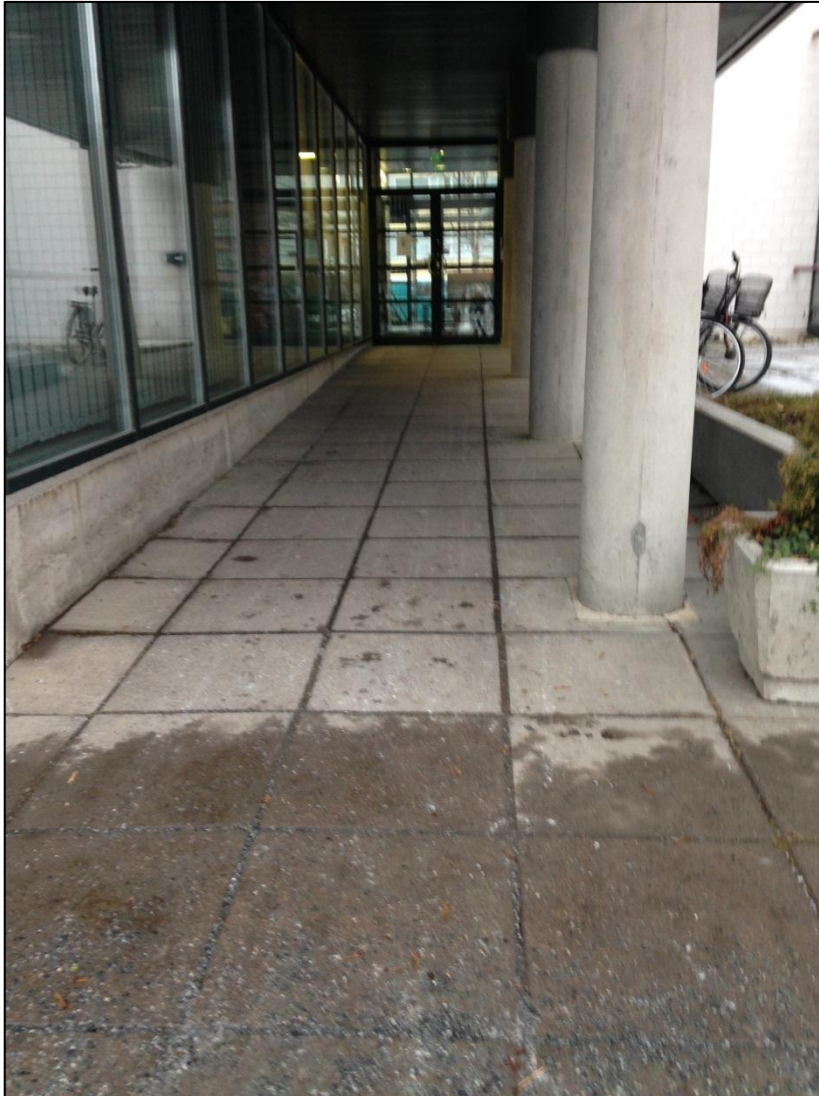
**Kuva 131. Torikadun puoleinen sisäänkäynti.**

Torikadun puoleinen sisäänkäynti on katettu ja valaistu (kuva 131). Sisäänkäynnille johtaa pitkä ja hyvin loiva luiska. Sisäänkäynnissä on matala kynnyks.

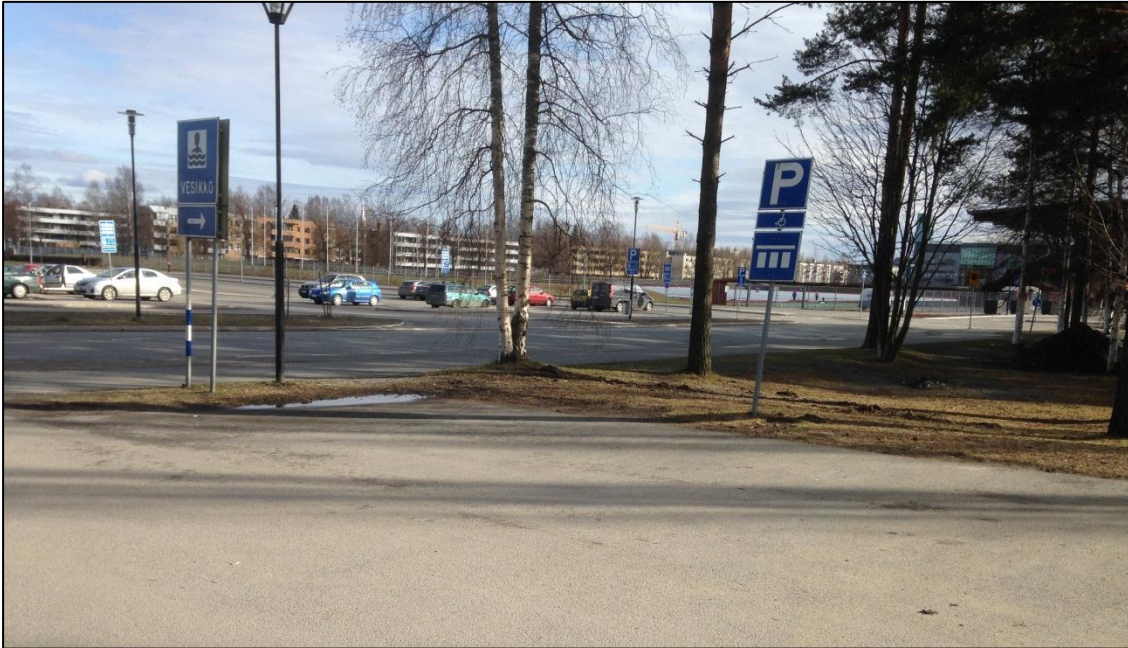
Virkistysuimala Vesikko sijaitsee Mehtimäen urheilupuiston alueella, osoitteessa Uimarintie 1. Uimahallin edustan piha-alue on pääosin hyväkuntoinen, asfaltoidulla pihalla on muutamia yksittäisiä kuoppia. Sisäänkäynnin edustalla on merkitty kuusi le-pysäköintipaikkaa (kuva 132).

**Kuva 132. Uimahallin edustalla on useita le-pysäköintipaikkoja.**

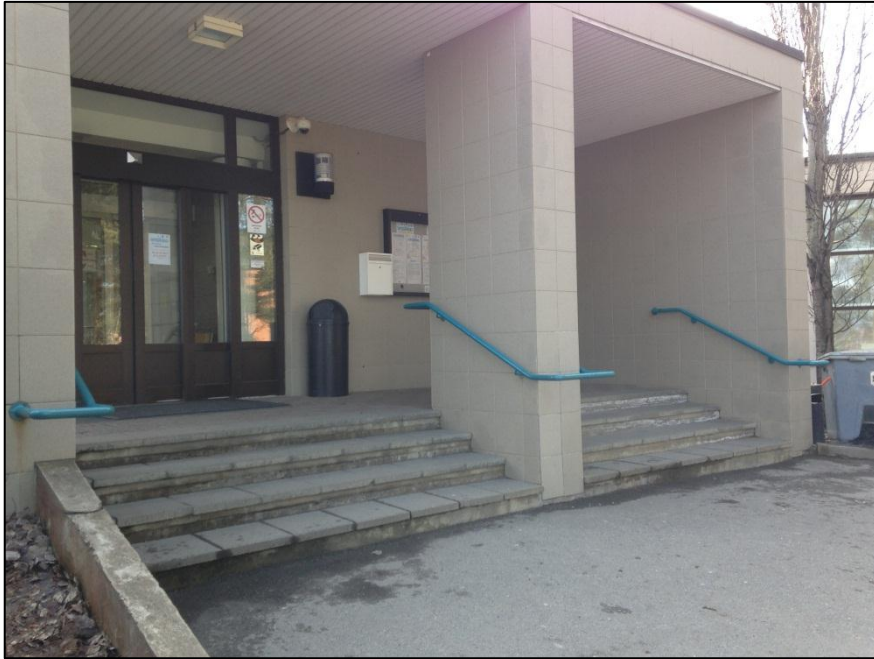
**Kuva 133. Sisäänkäynnille johtavat portaat.**

Uimahallin sisäänkäynti on katettu ja valaistu, paitsi luiskan kohdalta. Sisäänkäynnille johtavissa portaissa on käsijohteet molemmissa reunoissa sekä keskellä yhdellä korkeudella (kuva 133). Porrasaskelmissa ei ole kontrastiraitoja, jotka auttaisivat askelmien hahmottamisessa. Ovet ovat automaattiset liukuovet ja ne erottuvat hyvin julkisivusta. Luiskassa on käsijohde toisella puolella kahdella korkeudella, mutta alempi käsijohde ei ole liu'utettavissa pystytolppien vuoksi. Luiskan pituuskaltevuus täyttää esteettömyyden vaatimukset (kuusi prosenttia). Luiskan yläpäässä on tasanne, josta on putoamisvaara, koska tasanteen ja luiskan välissä ei ole kaidetta (kuva 134).

- Piha-alueen asfaltin yksittäiset kuopat tulee tasoittaa.
- Sisäänkäynnin porrasaskelmien etureunoihin tulee lisätä kontrastimerkinnot.
- Luiskan molemmille reunoille sekä ylätasanteelle tulee asentaa esteettömyysohjeiden mukaiset käsijohteet putoamisen estämiseksi. Toimenpide tulisi toteuttaa kiireellisenä.

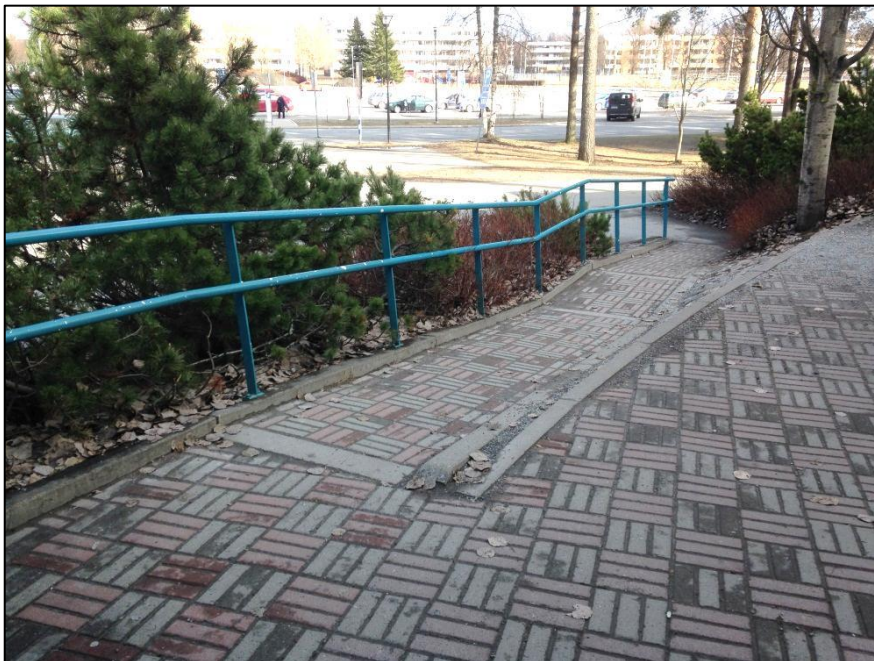
**Kuva 134. Sisäänkäynnille johtavan luiskan ylätasanteella on putoamisvaara, koska ylätasanteen ja luiskan välissä ei ole kaidetta.**

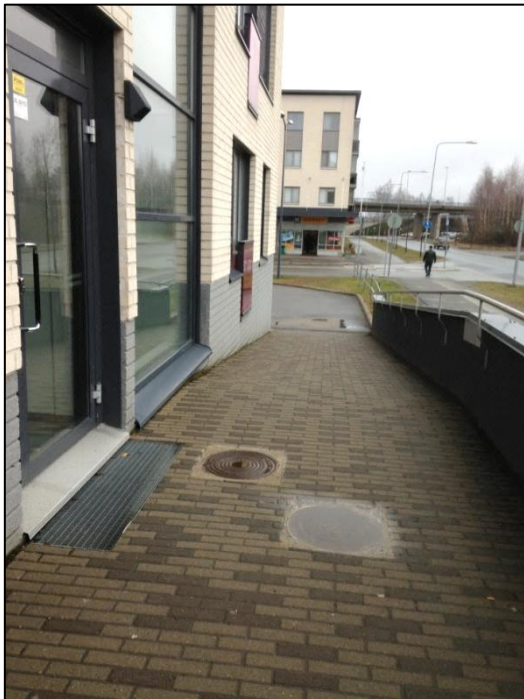
Sisäänkäynneille johtaa sekä luiska että portaat (kuvat 135 ja 136). Luiskan pituuskaltevuus on noin kahdeksan prosenttia, mikä täyttää esteettömyyden vaatimukset. Luiskassa on käsijohde yhdellä korkeudella toisella puolella. Käsijohde on melko korkealla, joten toinen, alempana sijaitseva käsijohde palvelisi useampia käyttäjäryhmiä. Oviaukoissa on noin viisi senttimetriä korkeat kynnykset (kynnys luiskattu). Portaissa on käsijohde yhdellä korkeudella toisella puolella. Porraskelmissä ei ole kontrastiraitoja, jotka auttaisivat askelmien hahmottamisessa. Rakennuksessa on hissi, jolle on esteetön pääsy sisäänkäynniltä.

**Kuva 135. Sisäänkäyntien kynnykset on luiskattu, mutta niissä on silti matala kynnys.**

- Sisäänkäynnin luiskaan asennetaan erillinen käsijohde nykyisen käsi-johteen alapuolelle (75–80 senttimetrin korkeudelle).
- Porrasaskelmien etureunoihin tulee lisätä kontrastimerkinnot (portaiden ylä- ja alapäähän).

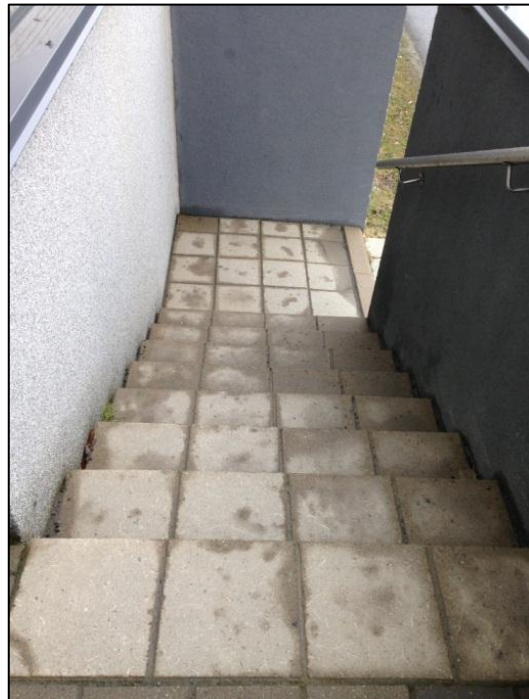
**Kuva 136. Porraskelmiä merkitseminen kontrastiraidoilla auttaisi askelmien hahmottamisessa.**

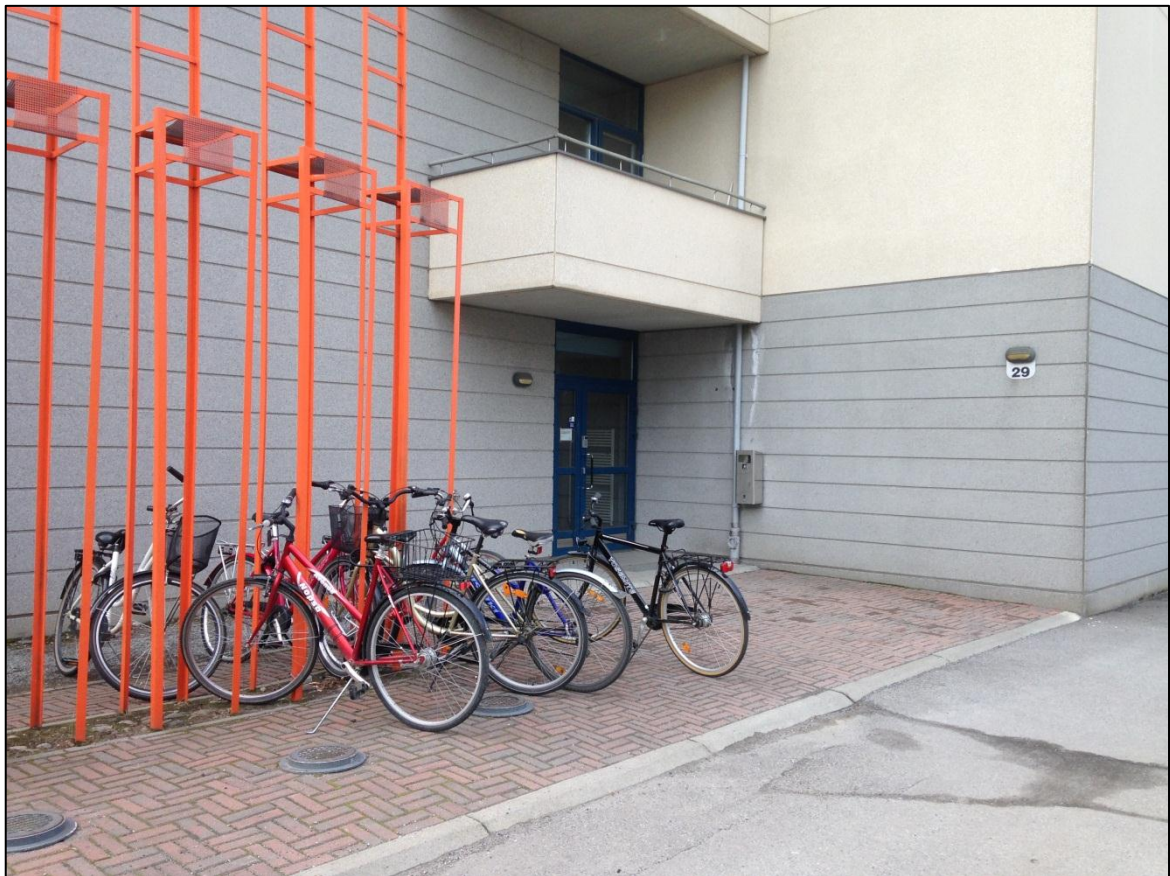
Rakennuksen sisäänkäynnin edustan kiveysalueen ja jalkakäytävän välillä on luiskattu reunatuki (kuva 137). Myös sisäänkäynnin edustan korotuksessa on luiskattu reunatuki. Sisäänkäynti on katettu ja valaistu. Sisäänkäynnissä on matala kynnyks. Rakennuksessa on hissi, jolle on esteetön pääsy sisäänkäynniltä.

**Kuva 137. Rakennuksen sisäänkäynnin edustan ja jalkakäytävän välillä on luiskattu reunatuki.**

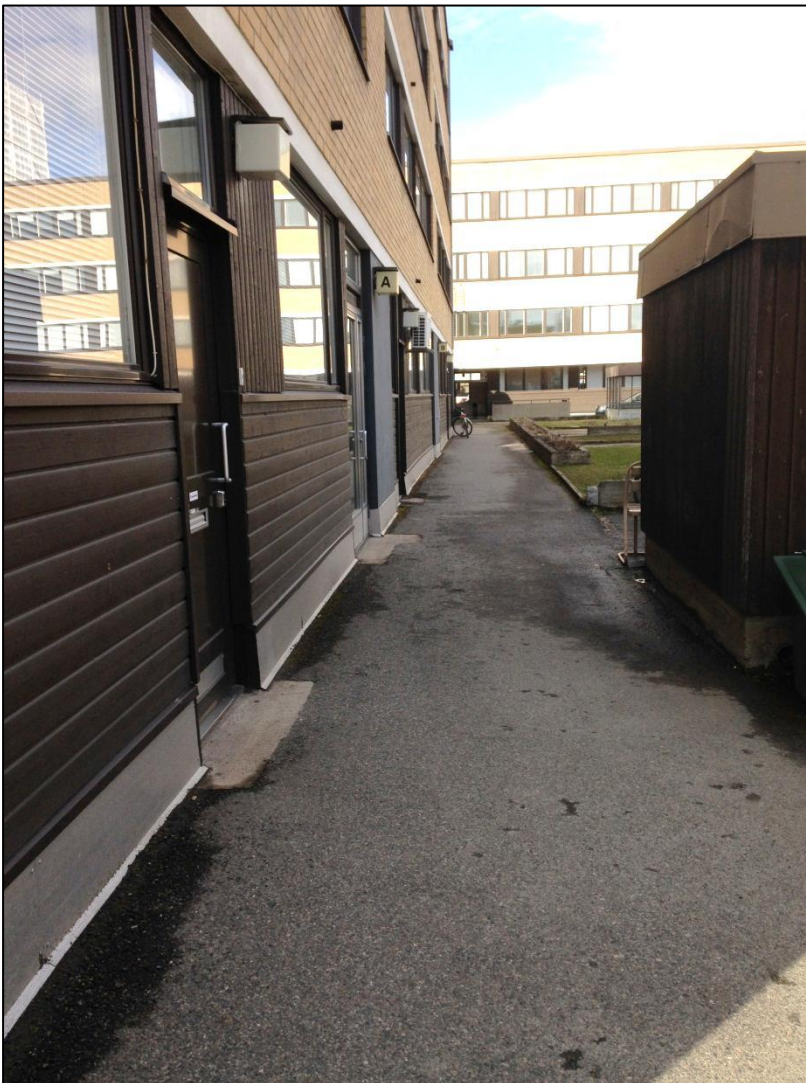
Rakennuksen sisäänkäynnit sijaitsevat sisäpihan puolella (kuva 138). Sisäänkäyntejä ei ole katettu, mutta ne on valaistu. Oviaukoissa on matalat kynnykset.

Kuva 138. Rakennuksen sisäänkäynnit sijaitsevat sisäpihalla.

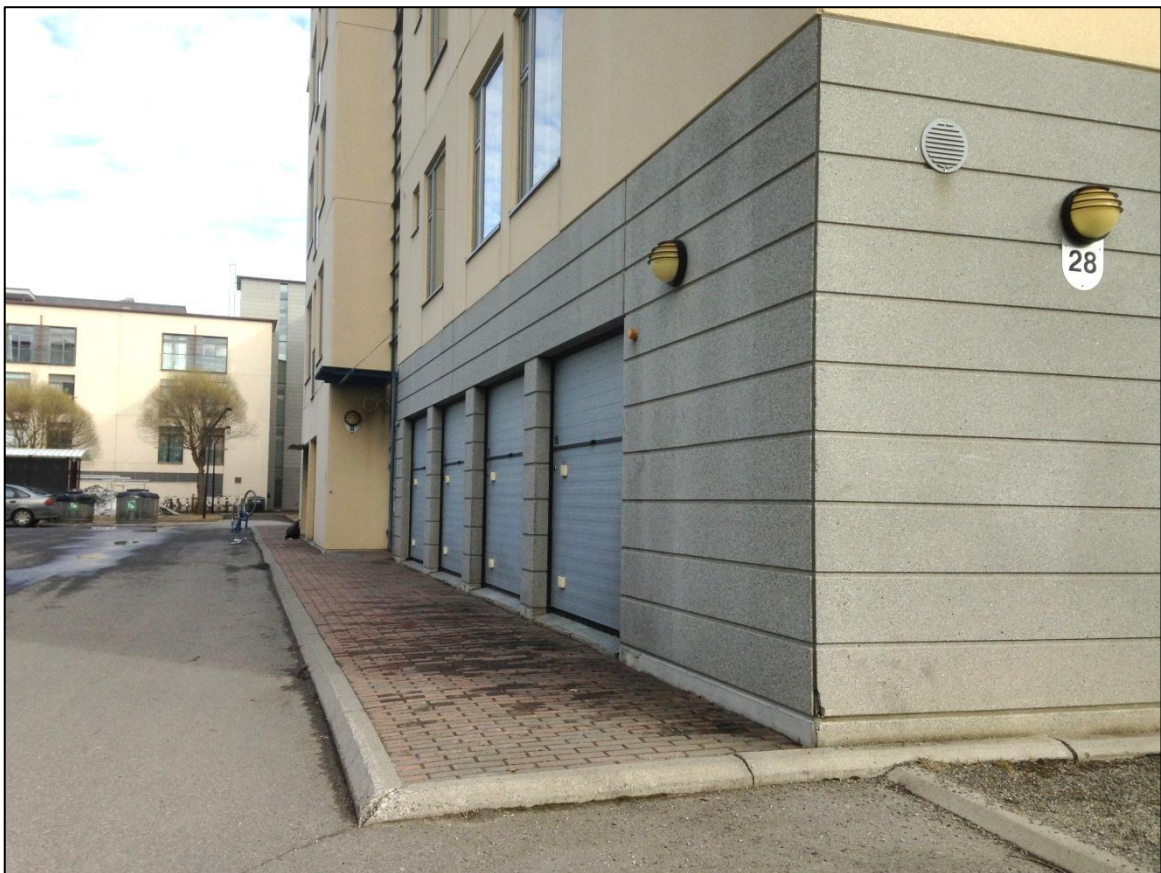
Rakennuksen asfaltoitu ja osin kivetty piha-alue ja väylät ovat hyväkuntoisia. Rakennuksen edustalla on kivetty ja korotettu alue, joka on luiskattu sisäänkäynnin edustalla (kuva 139).

**Kuva 139. Rakennuksen piha-alue ja väylät ovat hyväkuntoisia.**

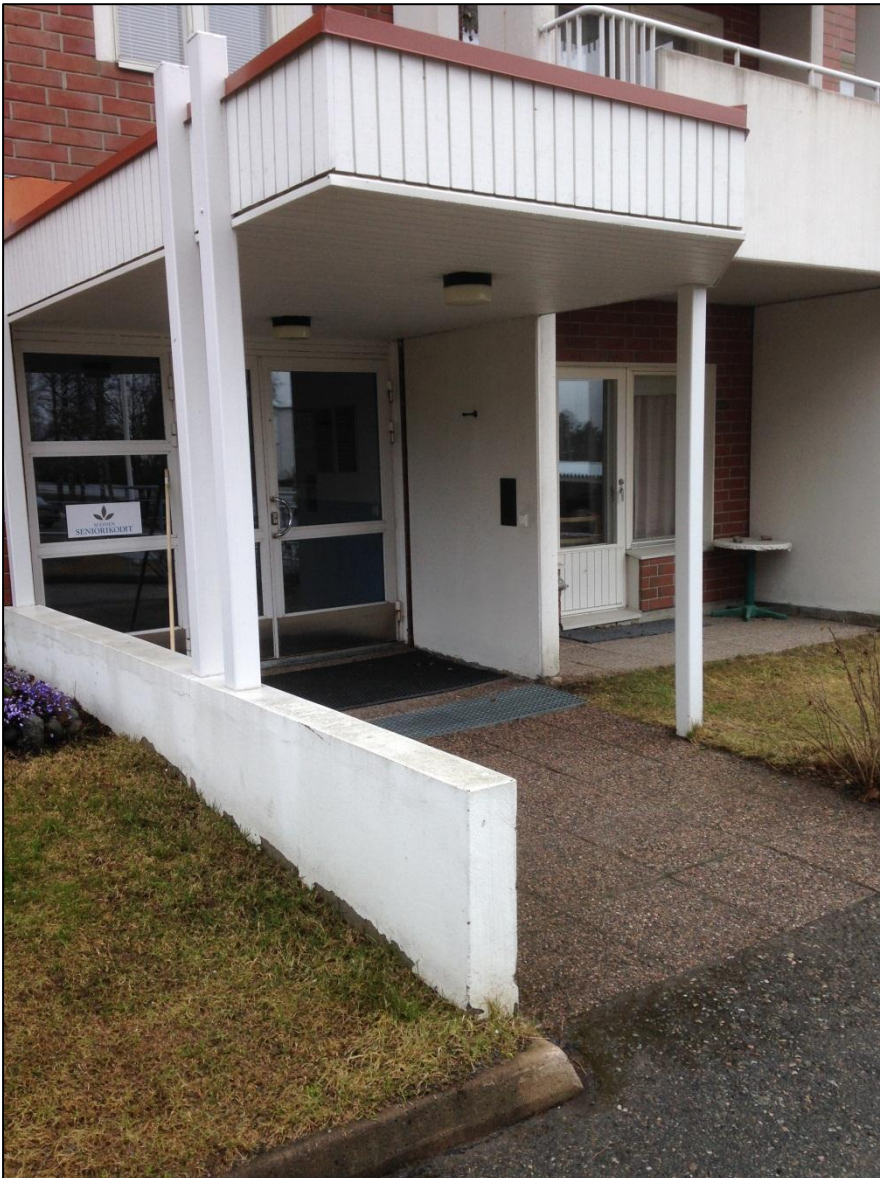
Sisäänkäynti on katettu ja valaistu (kuva 140). Ovet avautuvat automaattisesti painikkeella. Oviaukossa on matala kynnyks. Rakennuksessa on hissi, jolle on esteetön pääsy sisäänkäynniltä.

**Kuva 140. Rakennuksen sisäänkäynti on esteetön.**

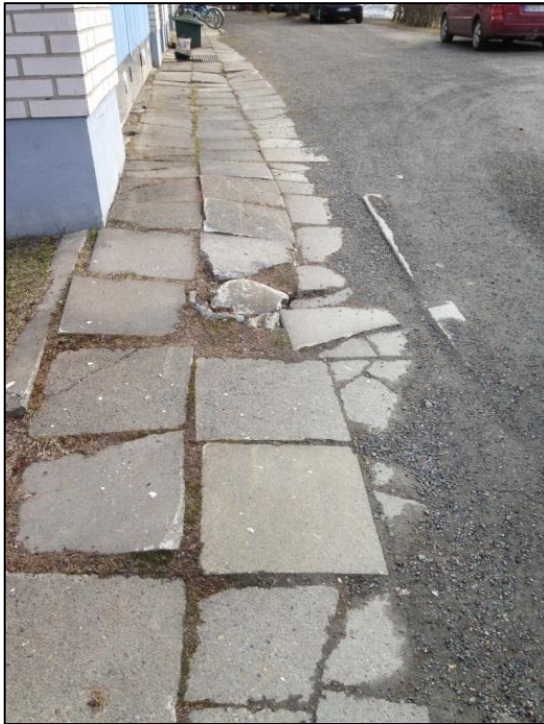
Rakennuksen sorapäälysteinen piha-alue ja väylät ovat osittain epätasaisia ja niillä on yksittäisiä kuoppia. Rakennuksen edustan betonilaatoitus on erittäin epätasainen ja halkeillut (kuva 141).

**Kuva 141. Rakennuksen edustan laatoitusvyöhyke on erittäin painunut ja aiheuttaa kompastumisvaaran.**

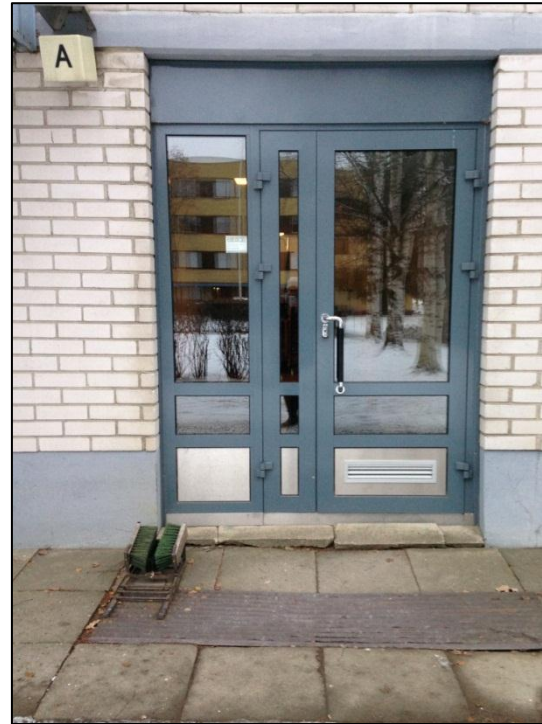
Sisäänkäynnit sijaitsevat sisäpihan puolella. Irtonaiset laatankappaleet rakennuksen edustalla aiheuttavat kompastumisvaaran myös sisäänkäyntien kohdilla. Sisäänkäyntejä ei ole katettu, lukuun ottamatta C-rapun sisäänkäyntiä, jonka yllä on parveke. Oviaukoissa on korkeat, noin 7-10 senttimetriä korkeat kynnykset (kuva 142). Ovet ovat melko raskaat. Rakennuksessa ei ole hissiä.

**Kuva 142. Sisäänkäynneissä on erittäin korkeat kynnykset.**

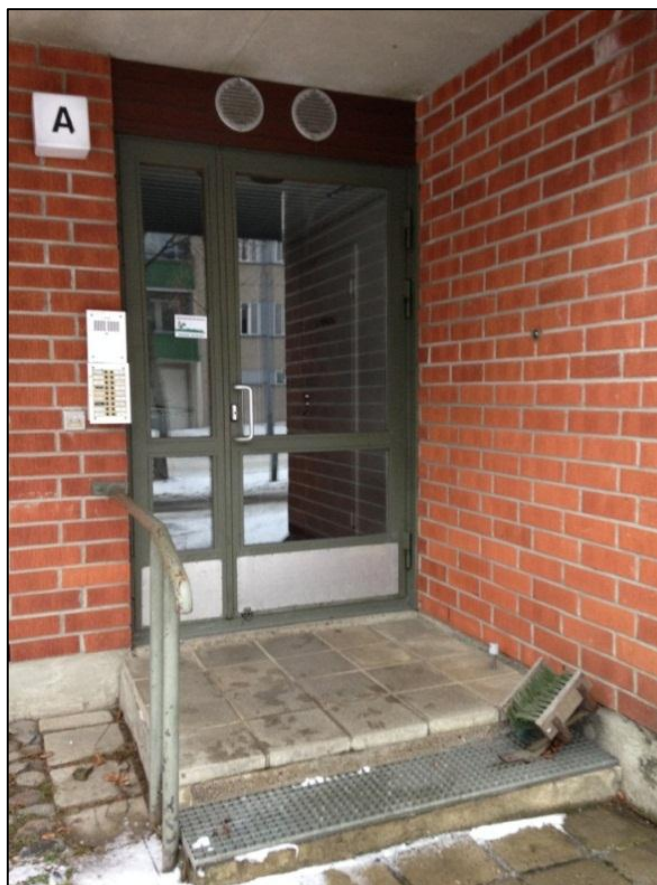
Julkisivun puoleinen sisäänkäynti on katettu ja valaistu (kuva 144). Sisäänkäynnille johtava laatoitettu käytävä on melko tasainen, mutta käytävän ja jalkakäytävän välillä on porrastus. Sisäänkäynnin portaat ja tasanne on laatoitettu. Portaissa on käsijohde yhdellä korkeudella toisella puolella. Käsijohde on ruosteinen. Oviaukossa on noin viiden senttimetrin koruinen kynnys. Ovi on melko raskas. Rakennuksessa on hissi, jolle on esteetön pääsy sisäänkäynniltä.

**Kuva 144. Julkisivun puoleisen sisäänkäynnin käsijohde on ruosteinen.**

- Piha-alueen ja kulkuväylien yksittäiset kuopat tulee tasoittaa.
- Julkisivun puoleiselle sisäänkäynnille johtavan laatoitetun käytävän tasoitus tulee tarkistaa niin, että porrasaskelma jalkakäytävän puoleisesta päästä poistuu (kuva 146).
- Julkisivun puoleiseen sisäänkäyntiin tulee asentaa esteettömyysohjeiden mukainen käsijohde.
- Sisäpihan sisäänkäynnin luiskaan ja portaisiin tulee asentaa esteettömyysohjeiden mukaiset käsijohteet. Samassa yhteydessä voidaan luopua luiskan alapäässä olevasta pystytolpasta.
- Sisäpihan sisäänkäynnin luiskaan tulee asentaa viisi senttimetriä korkea suojareunus.
- Molempien sisäänkäyntien porrasaskelmat tulee merkitä kontrastimerkinnöillä.

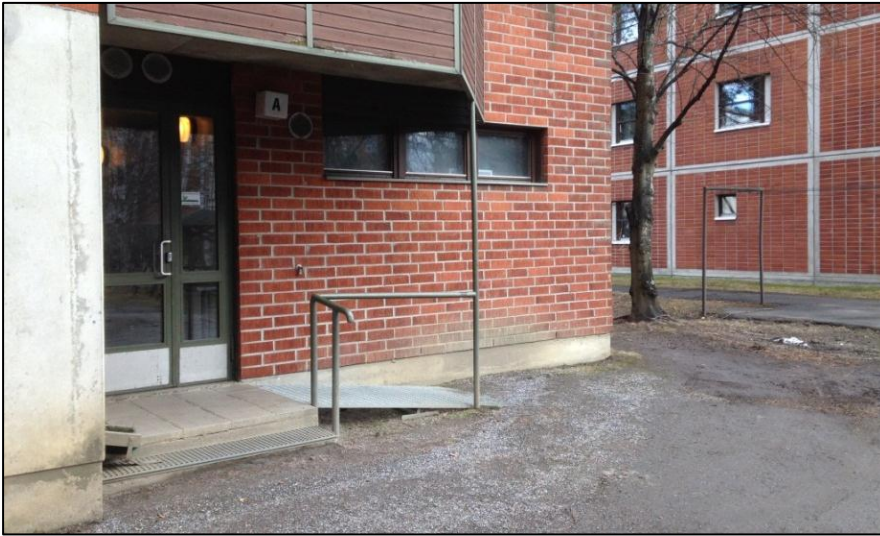
Myös sisäpihan sisäänkäynti on katettu ja valaistu. Sisäänkäynnille johtavat sekä portaat että luiska (kuva 145). Metalliritilällinen luiska on pituuskaltevuudeltaan noin 6 prosenttia, mikä täyttää esteettömyyden vaatimukset. Luiskassa ei ole suojareunusta, joka estäisi esimerkiksi pyörätuolin pyörien luiskahtamisen reunan yli. Luiskassa ja portaissa on käsijohteet yhdellä korkeudella toisella puolella. Käsijohde alkaa vasta noin 30 senttimetrin päästä luiskan alkamiskohdasta, mikä vaikeuttaa käsijohteen ja luiskan turvallista käyttöä. Oviaukossa on noin neljän senttimetrin koruinen kynnys. Ovi on melko raskas.

**Kuva 145.**  
**Sisäpihan sisäänkäynnissä on sekä portaat että luiska.**

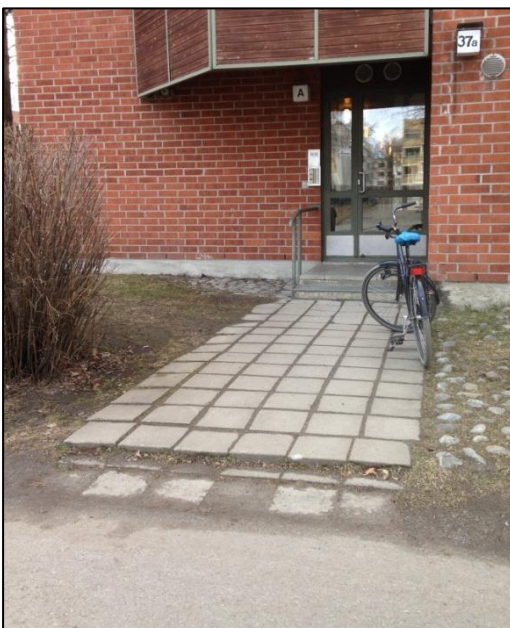
**Kuva 146.** Julkisivun puoleiselle sisäänkäynnille johtavan käytävän tasoitus tulee tarkistaa niin, että porrasaskelma jalkakäytävän päädyssä poistuu.

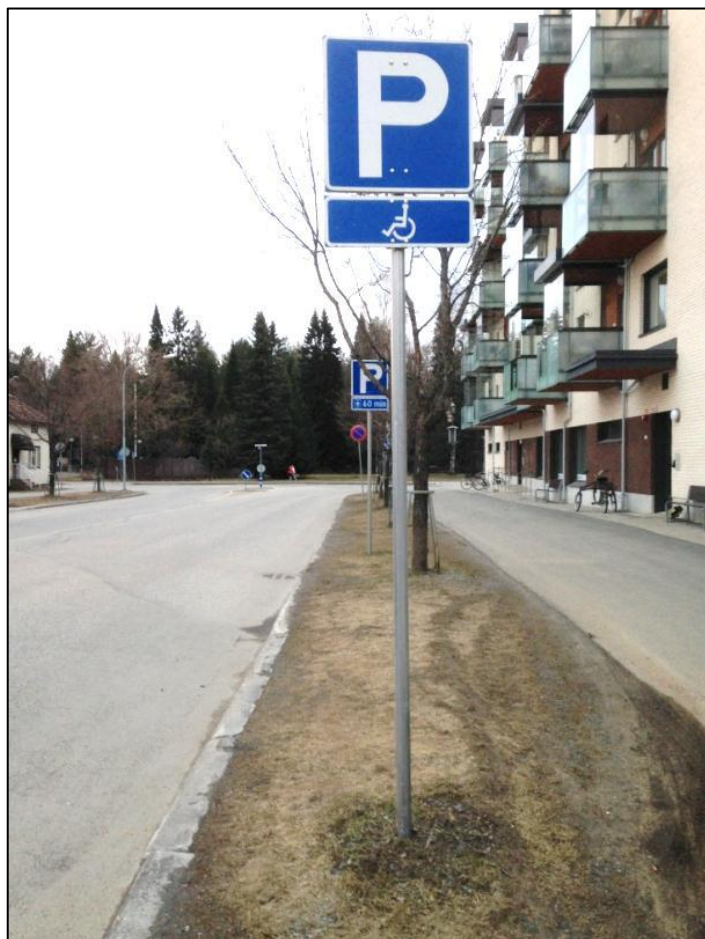
Torikadun varrella vaaratilanteita muodostuu ohi ajavien pyöräilijöiden ja sisäänkäynneistä kadulle tulevien henkilöiden kesken. Törmäysvaaraa pahentavat sisäänkäyntien edustalle pysäköivät taksit, jotka kaventavat kulkuväylää ja muodostavat näkemäesteitä. Torikadun ajoväylällä sisäänkäyntien edustalla on pysäköintipaikkoja (myös le-paikkoja), mutta ne sijaitsevat korkean reunatuen ja ruohokaistan takana (kuva 149).

**Kuva 149. Senioripihan le-pysäköintipaikat sijaitsevat ajoväylällä korkean reunatuen ja ruohokaistan takana, minkä vuoksi saattoliikenne pysäköi usein jalankulku- ja pyöräilyväylälle sisäänkäyntien eteen.**

- Torikadun le-pysäköintipaikkojen kohdan istutusvyöhyke (ruohokaista) tulee kivetä. Suunnittelussa tulee arvioida voidaanko reunatukea samalla madaltaa niin, että kiveyksen sivukaltevuus ei muodostu liian suureksi.
- Molempien sisäänkäyntien porraskaskelmien reunoihin tulee lisätä kontrastimerkinnot.
- B-rapun sisäänkäynnin luiskaan tulee asentaa viisi senttimetriä korkea suojareunus, esimerkiksi metallinen lattarauta.

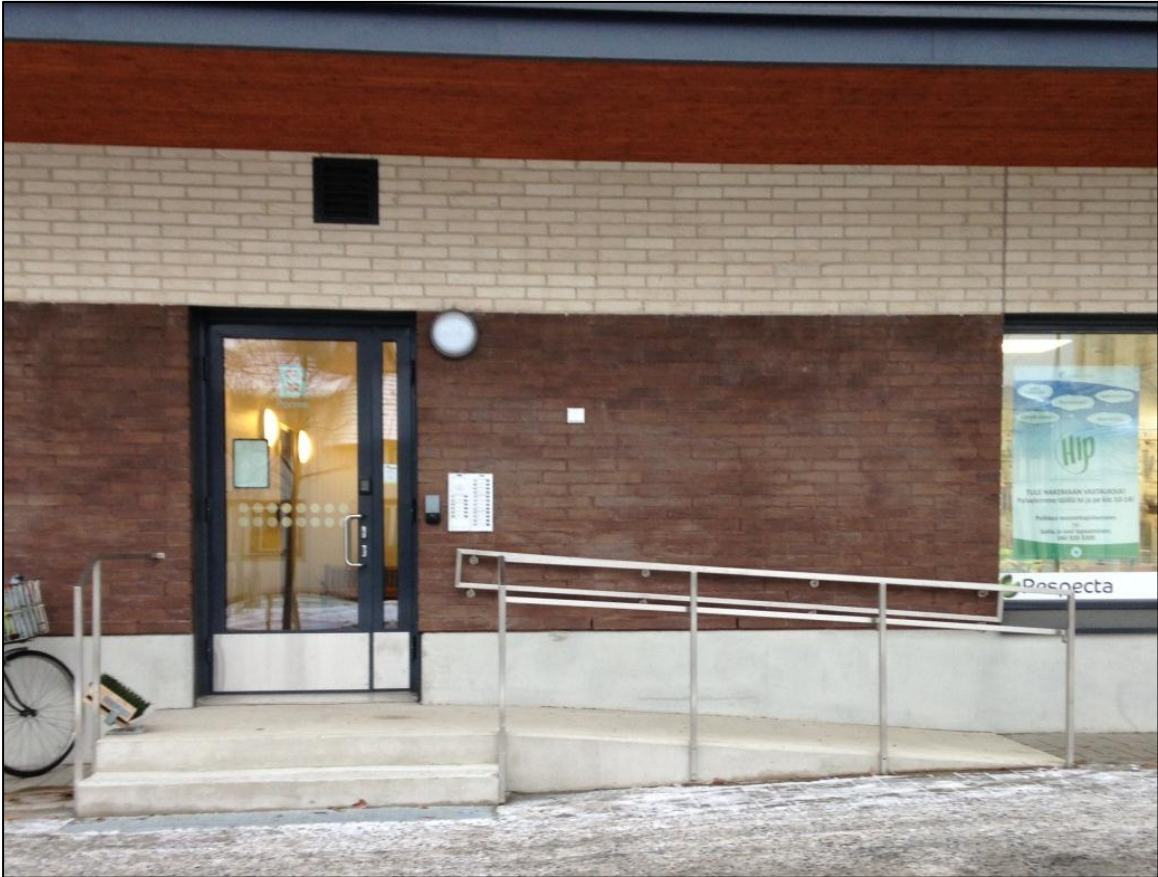
B-rapun sisäänkäynnille johtavat sekä portaat että luiska (kuva 150). Luiskassa ei ole suojareunusta, joka estäisi esimerkiksi pyörätuolin pyörien luiskahtamisen reunan yli. Luiskassa on käsijohde kahdella korkeudella molemmilla puolilla. Portaissa on käsijohde yhdellä korkeudella. Käsijohteet eivät ulotu 30 senttimetriä yli luiskan tai portaan alkamiskohdan.

**Kuva 150. B-rapun sisäänkäynnille johtavat sekä portaat että luiska.**

Suosituksena mahdollisten tulevien muutostöiden yhteydessä B-rapun sisäänkäynnin portaiden ja luiskan käsijohteiden uusiminen esteettömyysohjeiden mukaiseksi.
